Domfest am 3.-5. Juni 2016
30 Jahre Sanierung Aachener Dom

Mörtelpflaster und -entwicklung

Univ.-Prof. Dr.-Ing. Michael Raupach

Institut für Bauforschung (ibac)
Bauwerkserhaltung und Polymerkomposite

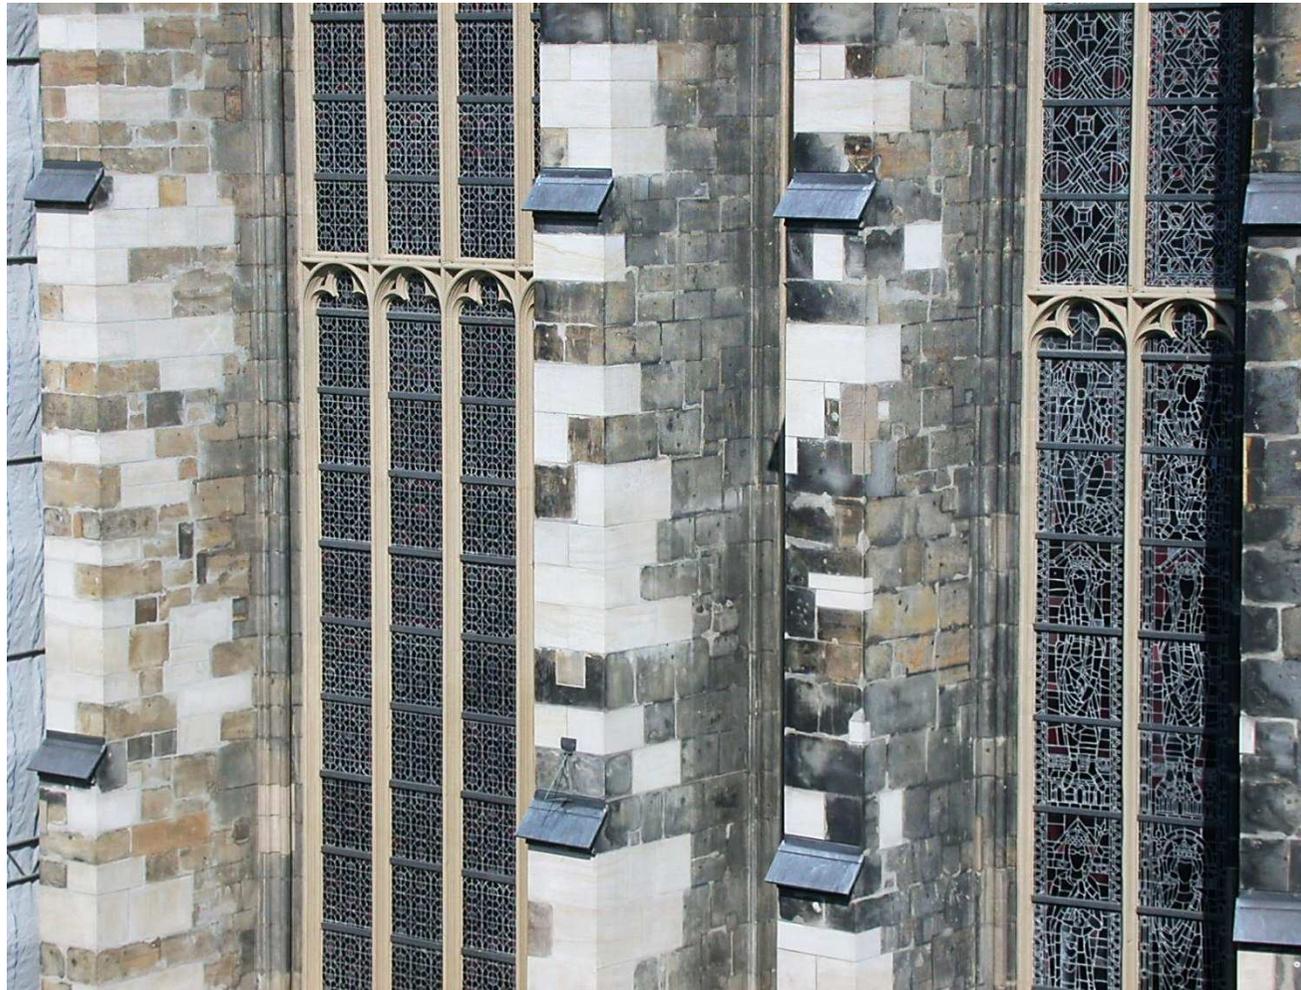
Strebepeiler der Chorhalle: Austausch von Steinen

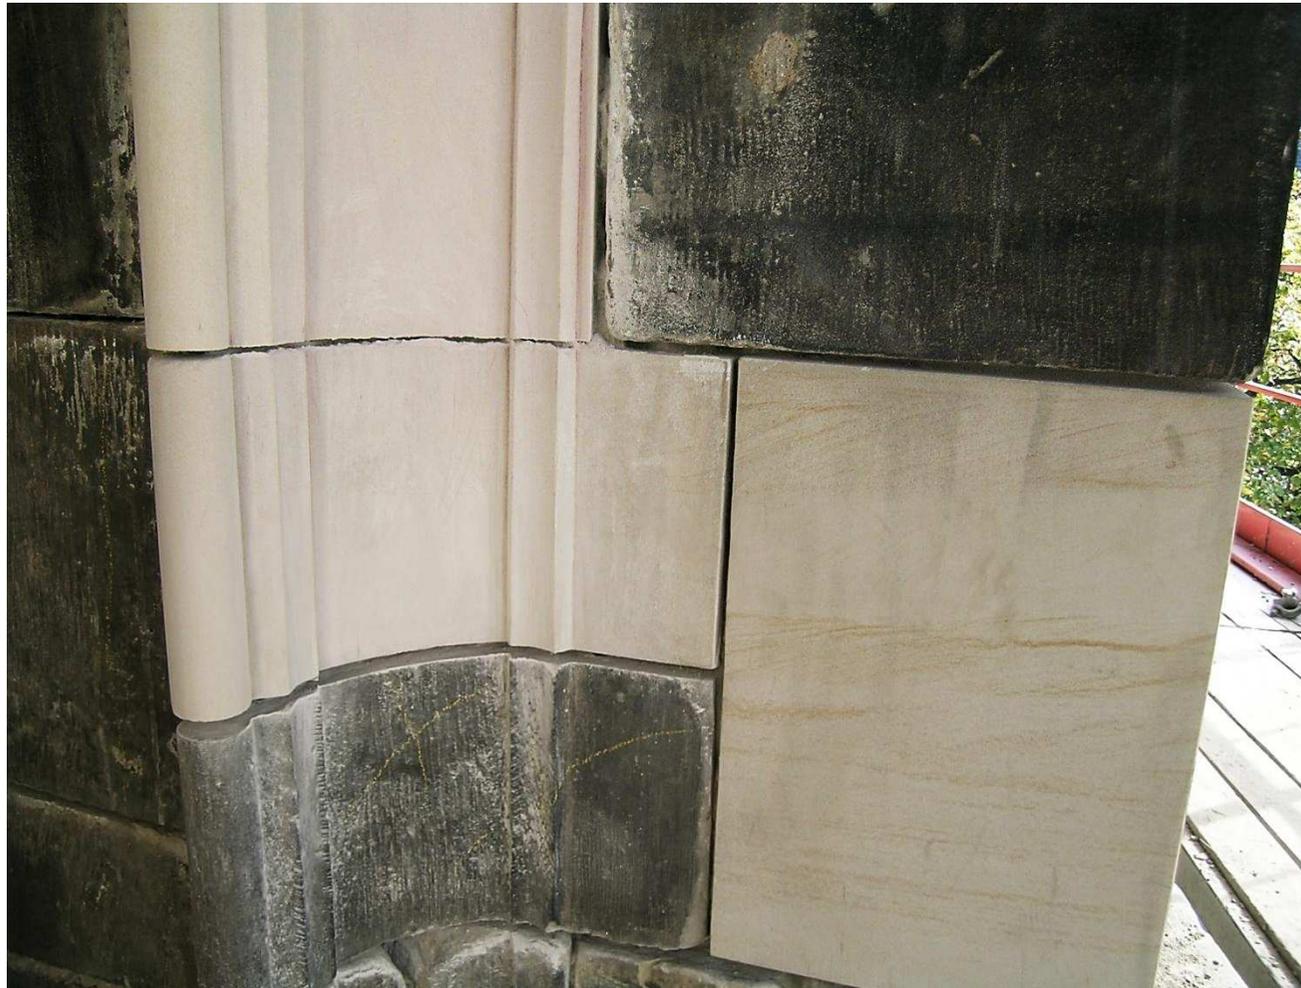
Austausch von ganzen Steinen

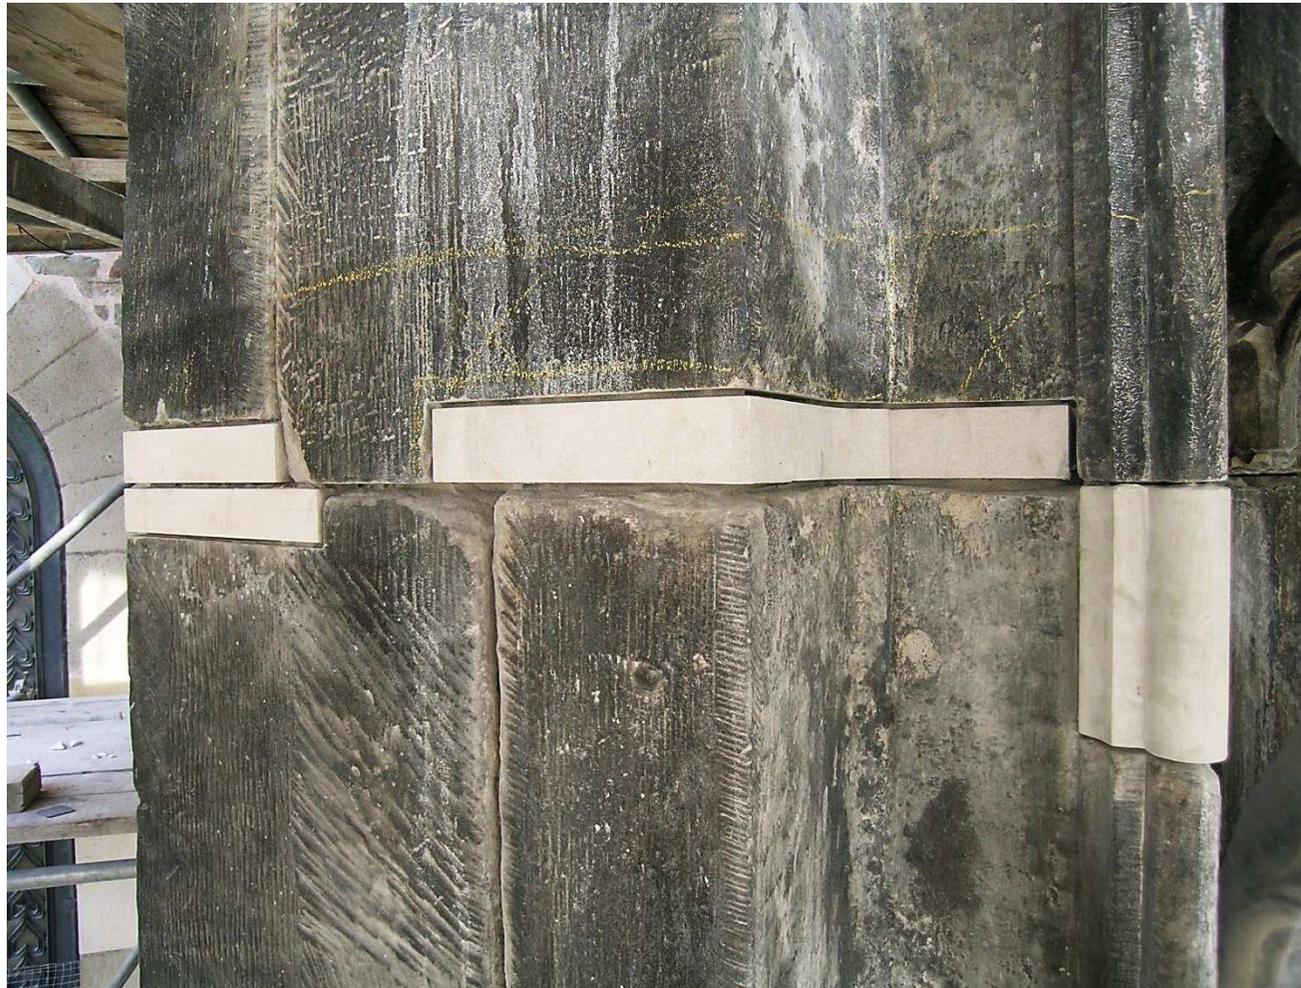
Teilaustausch von Steinen: Vierungen

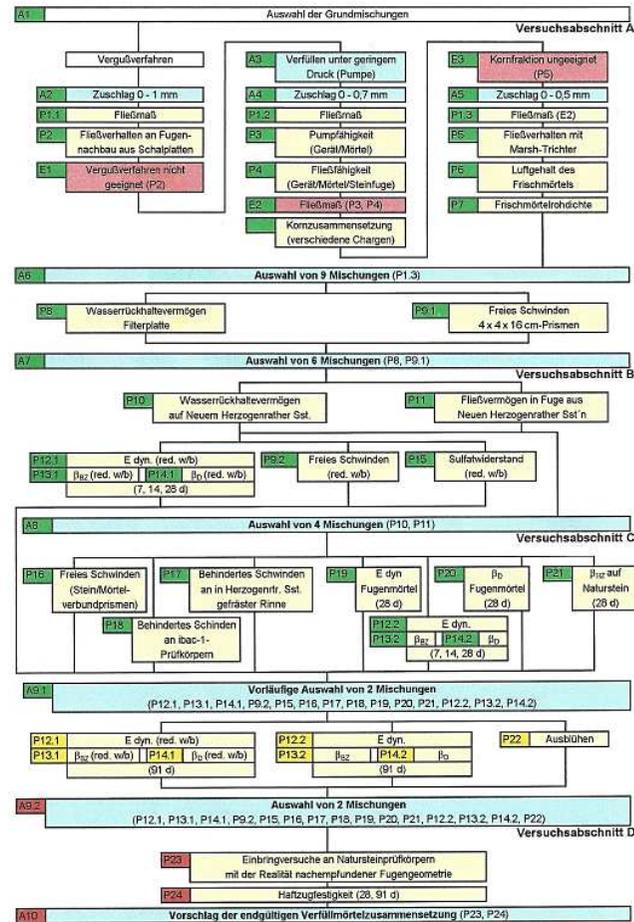
Entwicklung des Vergussmörtels (Rößler, Engel)

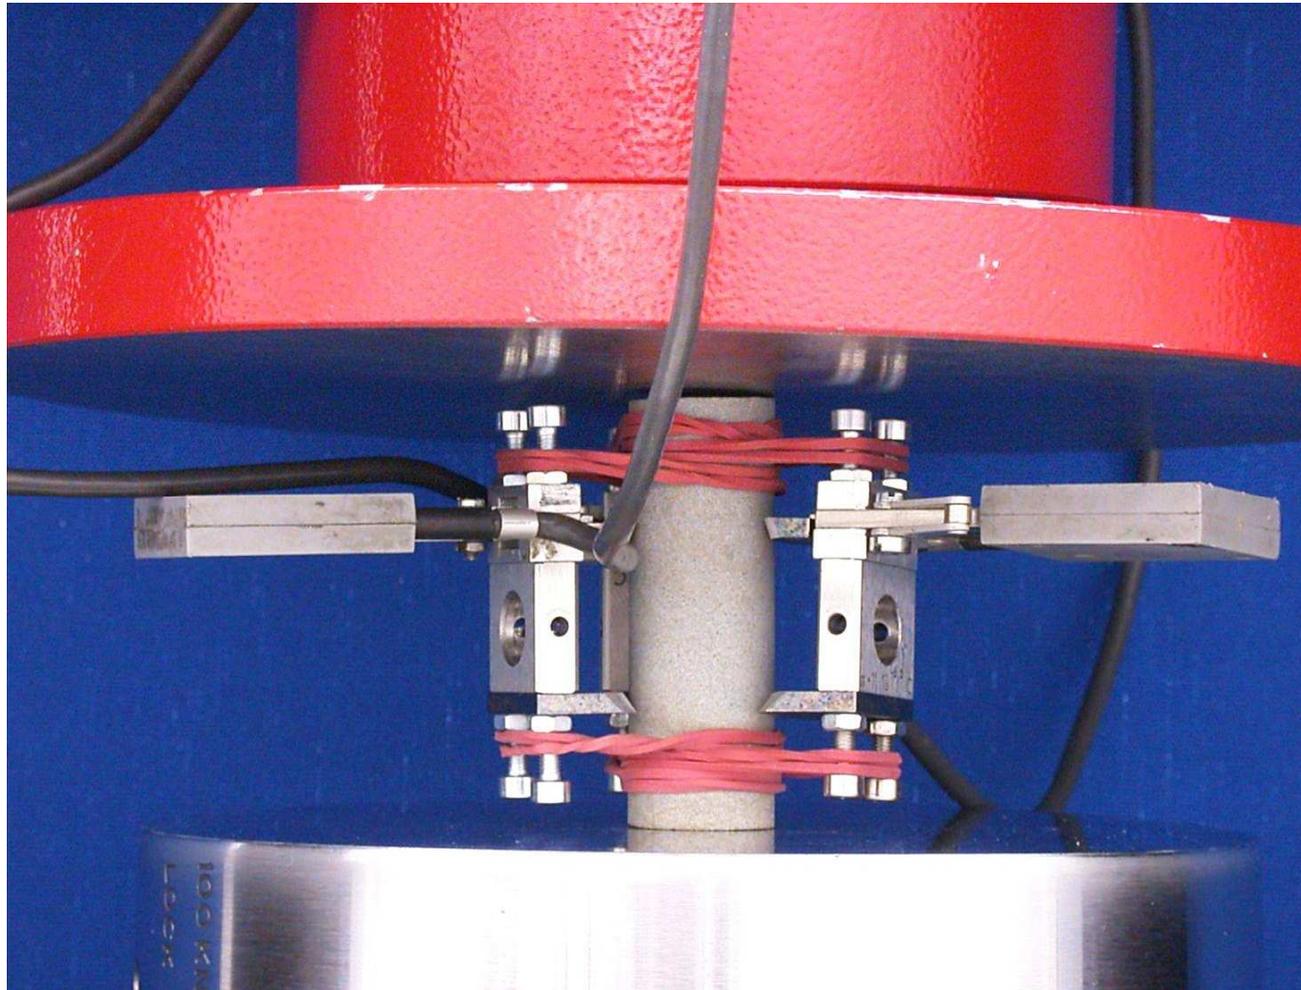
Charakterisierung der Natursteine: Bestimmung des E-Moduls

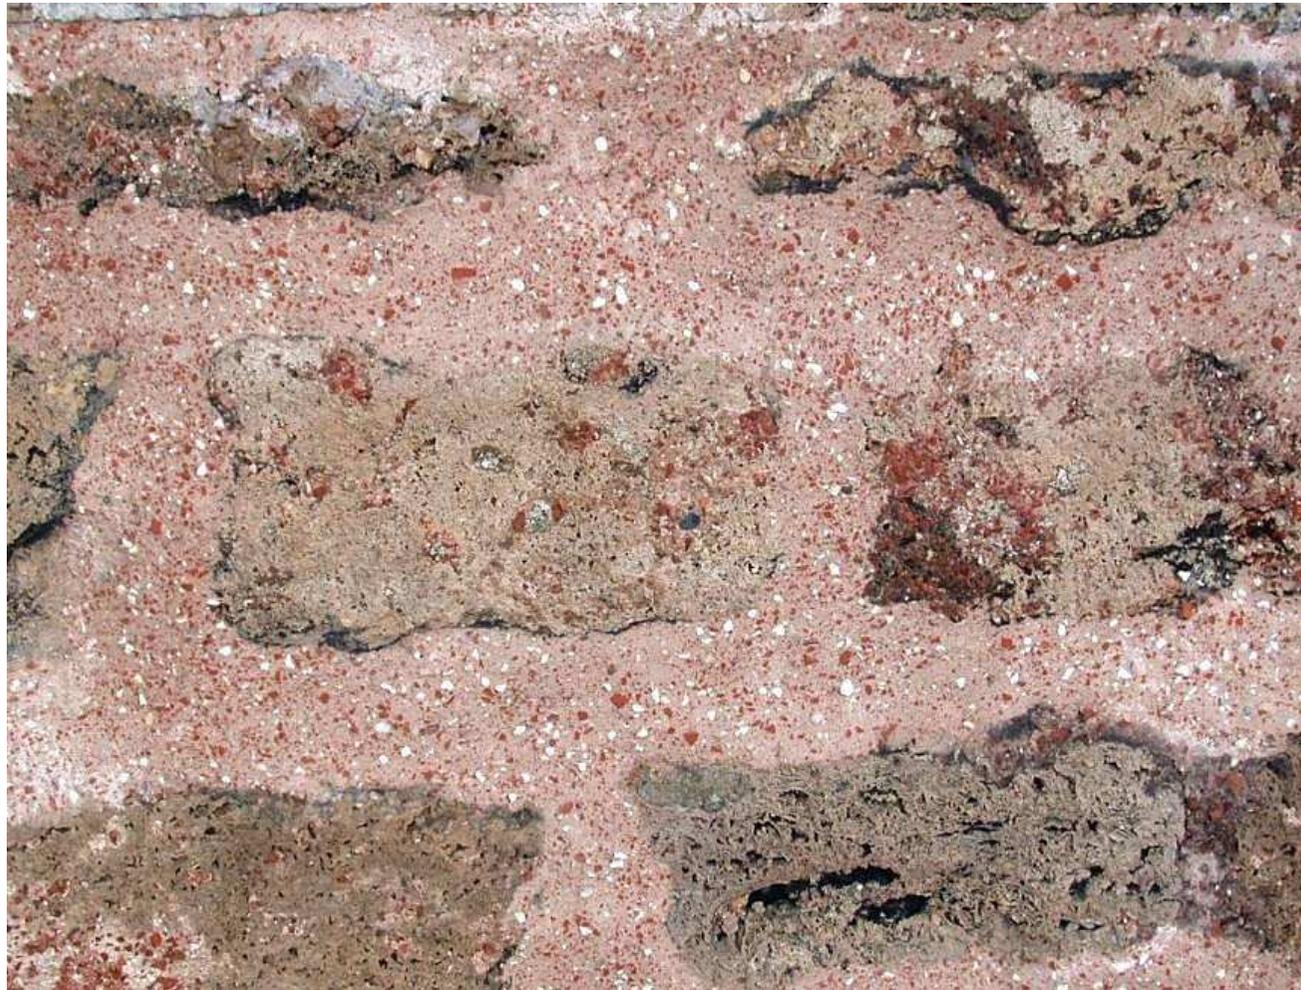
Verfugtes Mauerwerk : Ansicht aus geringem Abstand

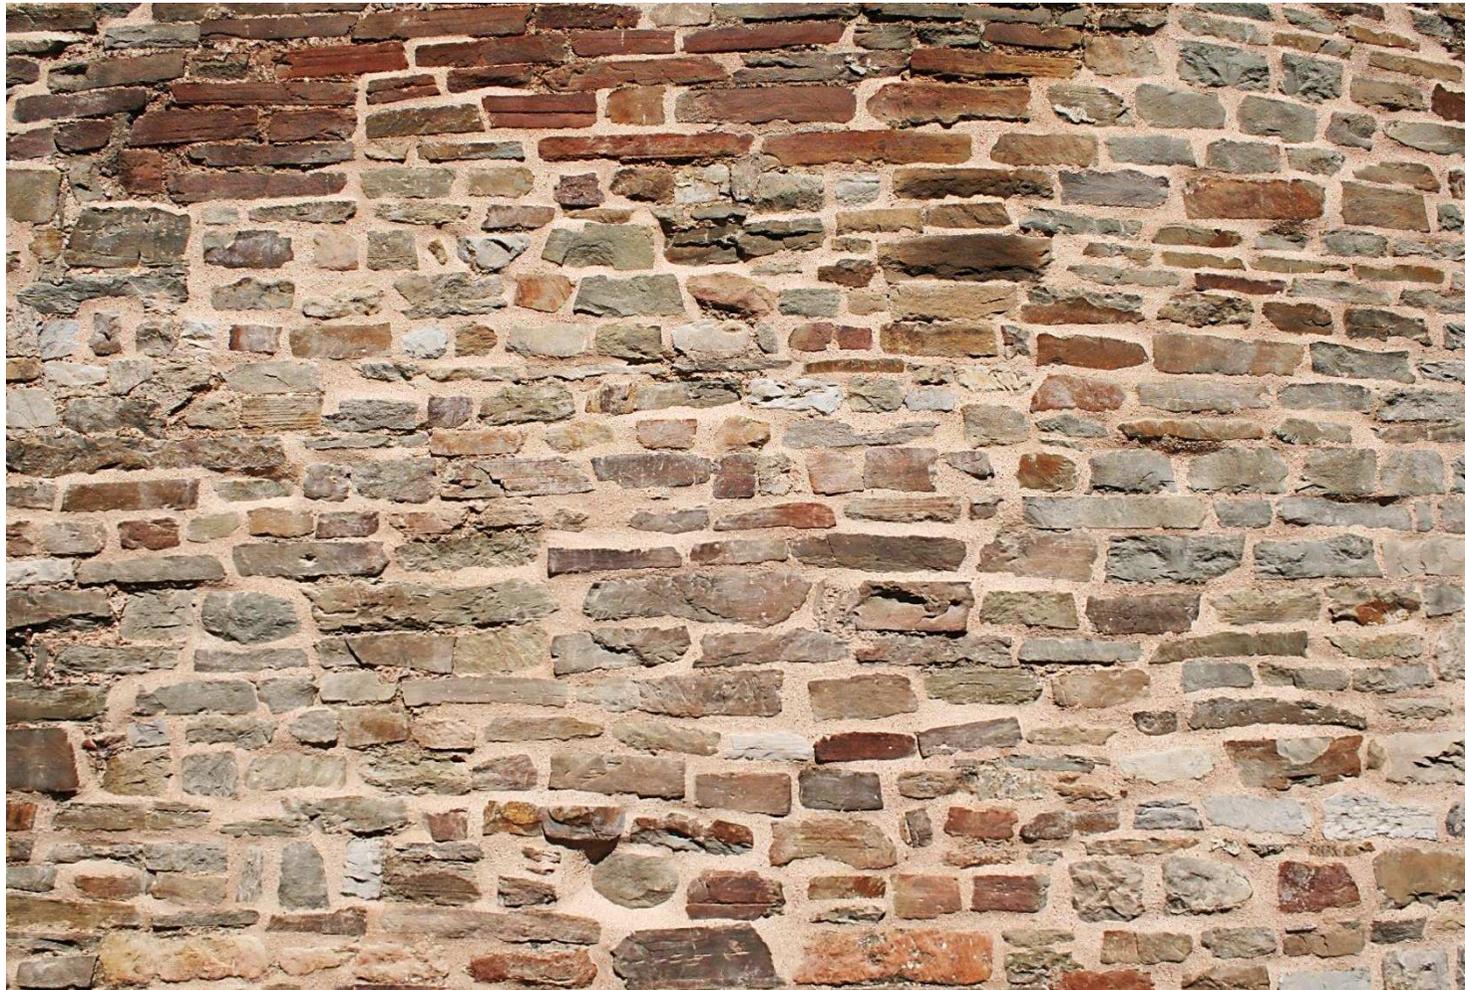
Verfugtes Mauerwerk: Ansicht aus größerem Abstand

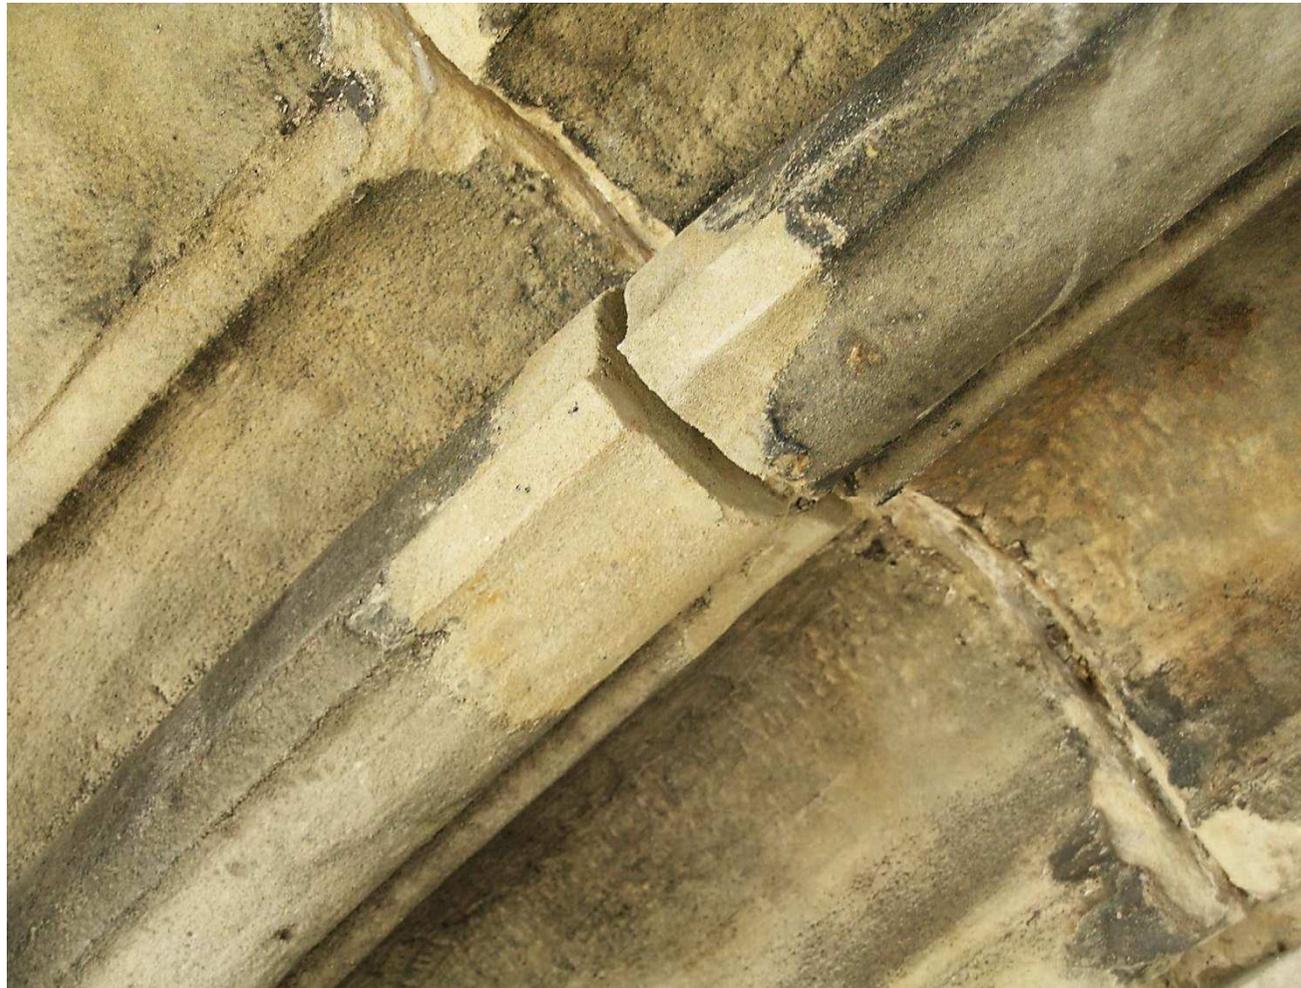
Mit dem Steinerergänzungsmörtel instandgesetzter Naturstein

- **SEM-Entwicklung zunächst für den Nievelsteiner Sandstein der Matthias- und Annakapelle des Aachener Doms**
- **Bindemittel basiert auf der Rezeptur des Verfugmörtels**
- **Variation verschiedener Kombinationen aus Leicht-Zuschlägen, Überprüfung aller relevanten Eigenschaften**
- **Ergebnis: SEM Nr. 138 ist für den Nievelsteiner Sandstein hervorragend geeignet**

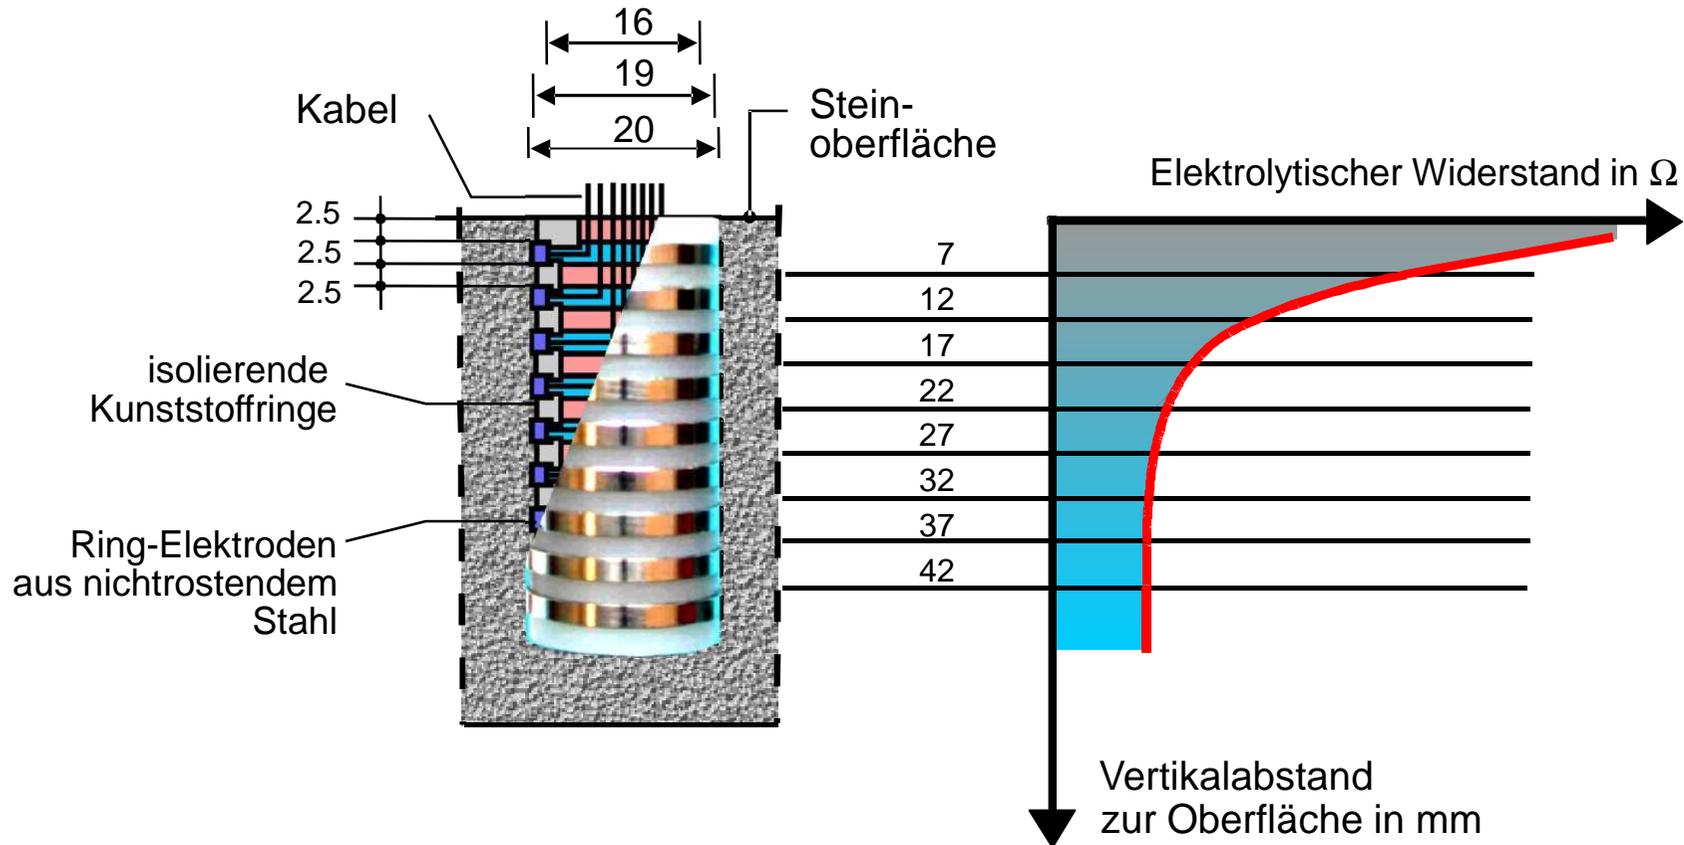
Multiringelektroden → tiefenabhängiger Wassergehalt

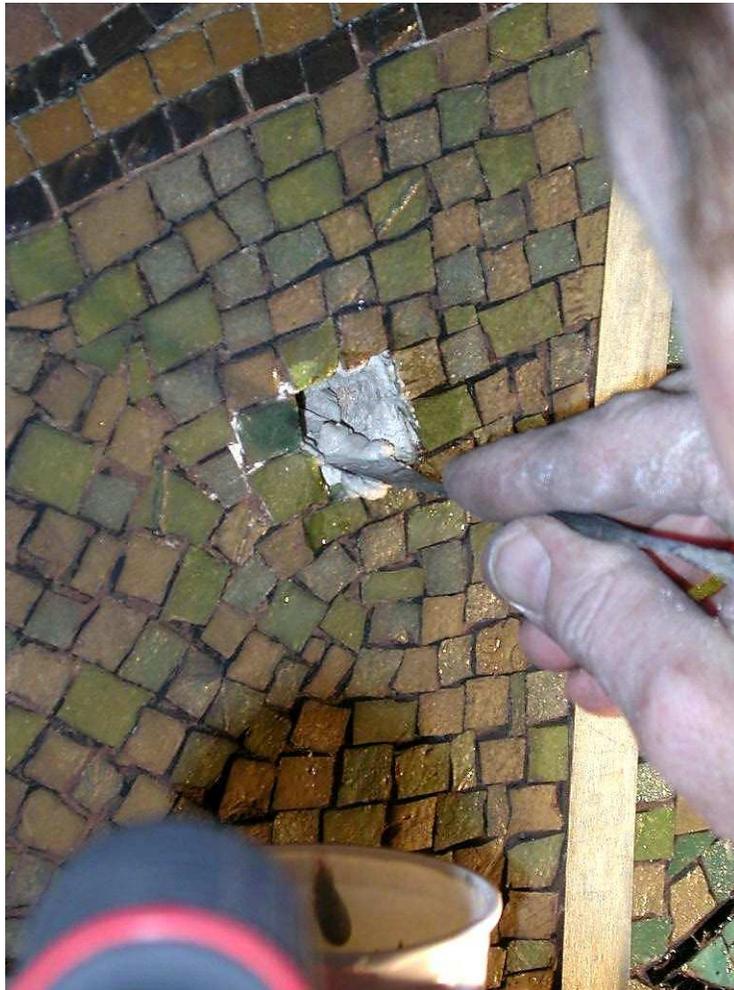
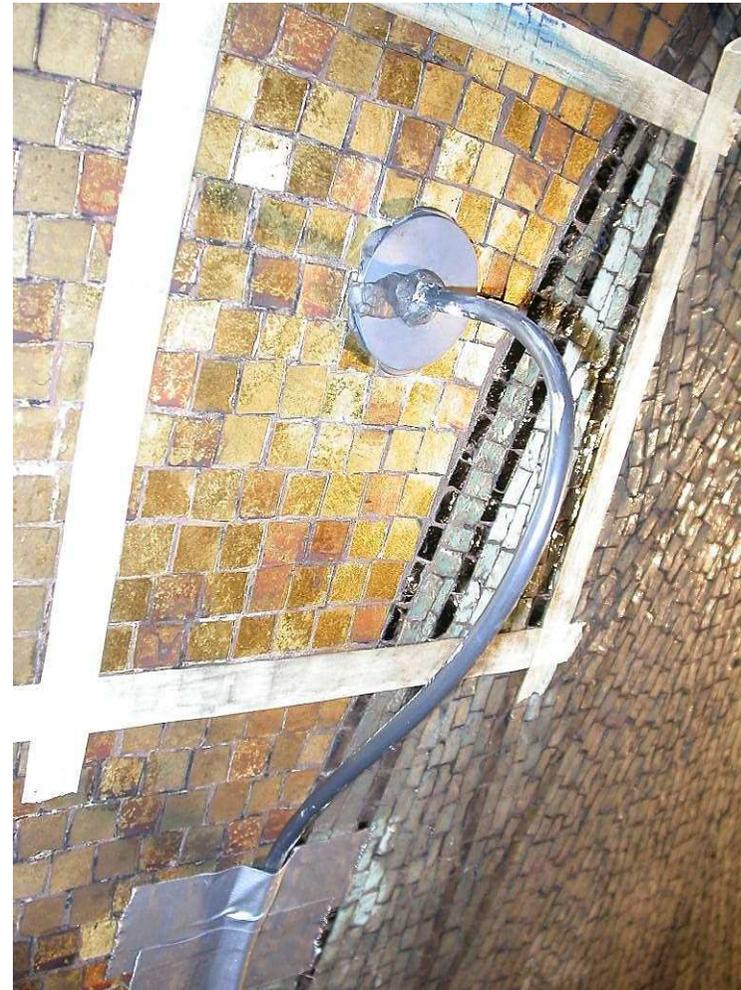
Einbau der MRE im Oktagon (vor der Sanierung der Mosaik!)

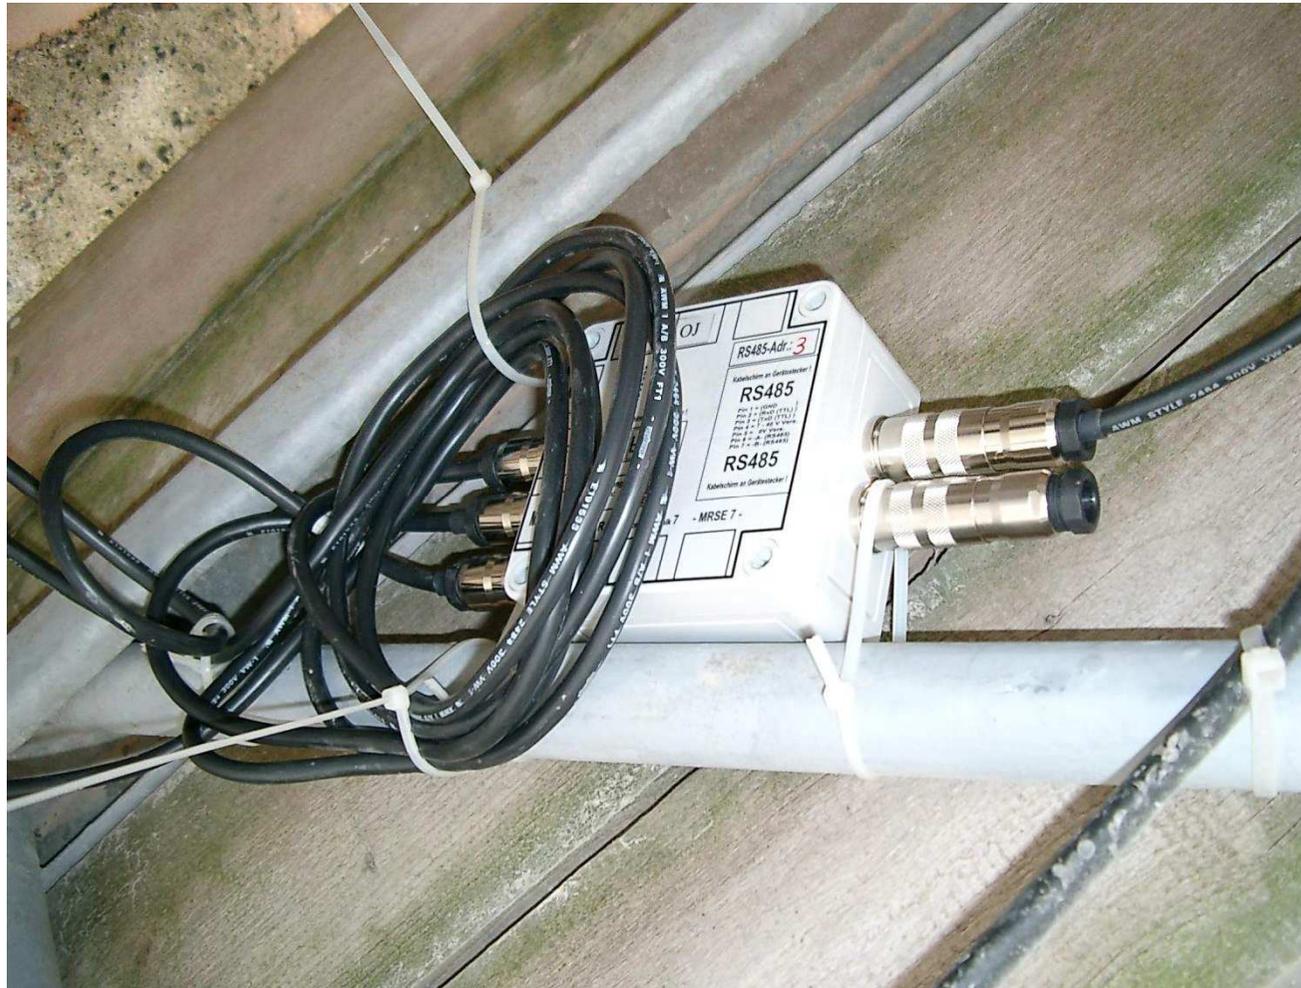
Datenerfassungssystem für die MRE

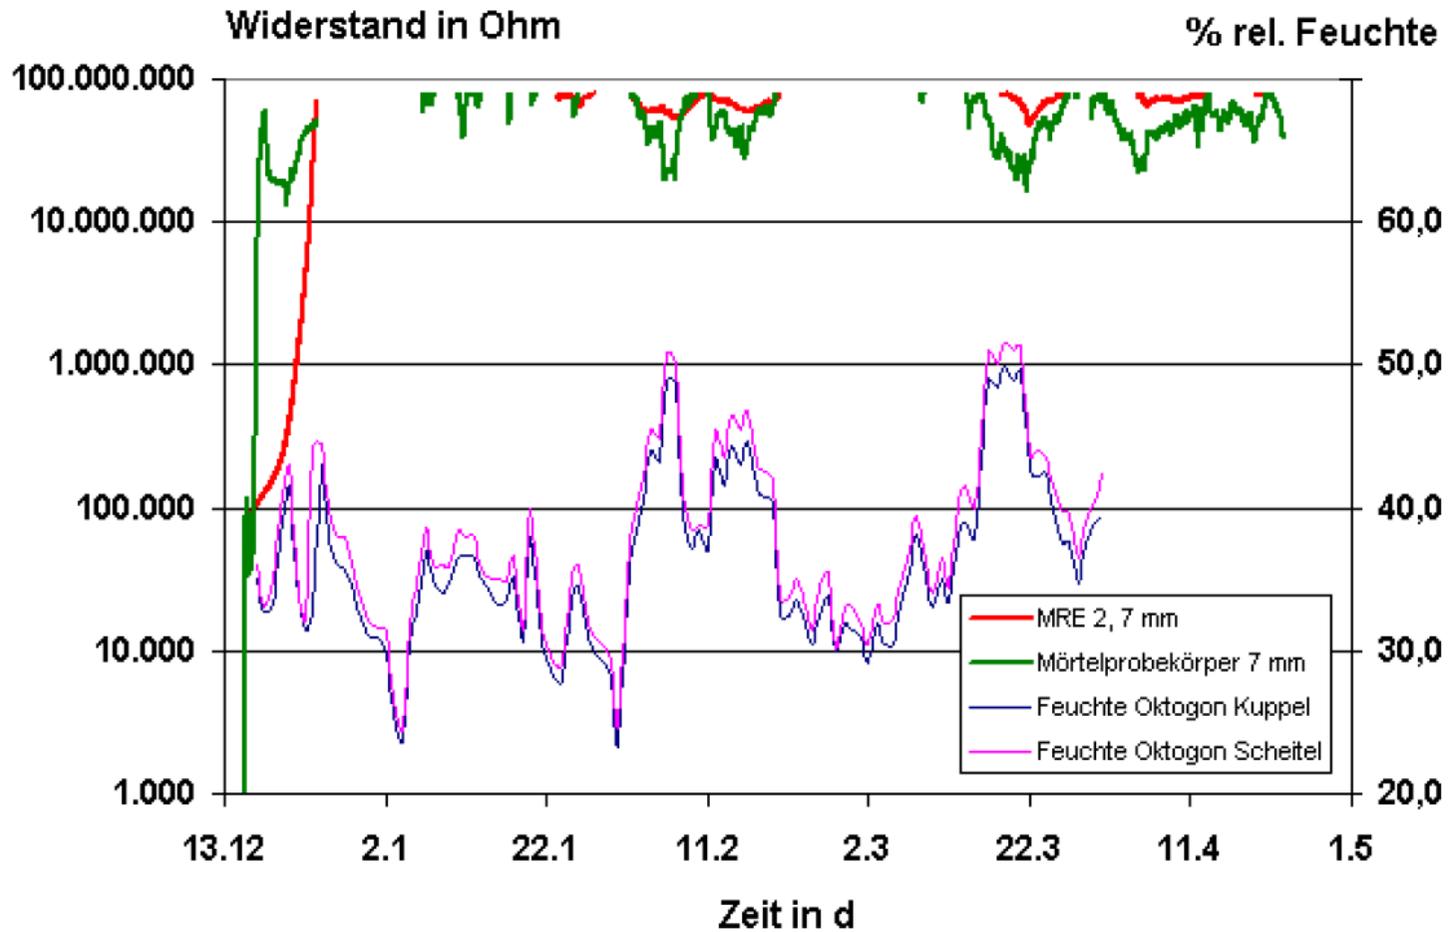
Ergebnisse: MRE im Kuppelbereich des Oktogons

- **Hinter den Mosaiken im Kuppelbereich ist die Feuchtigkeit durchgehend sehr gering!**
 - **Der Verfugmörtel muss > 1 mal täglich feuchtgehalten werden, damit er nach der Herstellung nicht zu stark trocknet!**
 - **Die Feuchte an der Oberfläche der Ringanker sinkt sehr langsam über Jahre hinweg!**
 - **Der Wassergehalt im Mauerwerk an den Fensterbänken reagiert leicht zeitverzögert deutlich auf Regenschauer!**
- ➔ Die Messungen können beliebig fortgesetzt werden!**

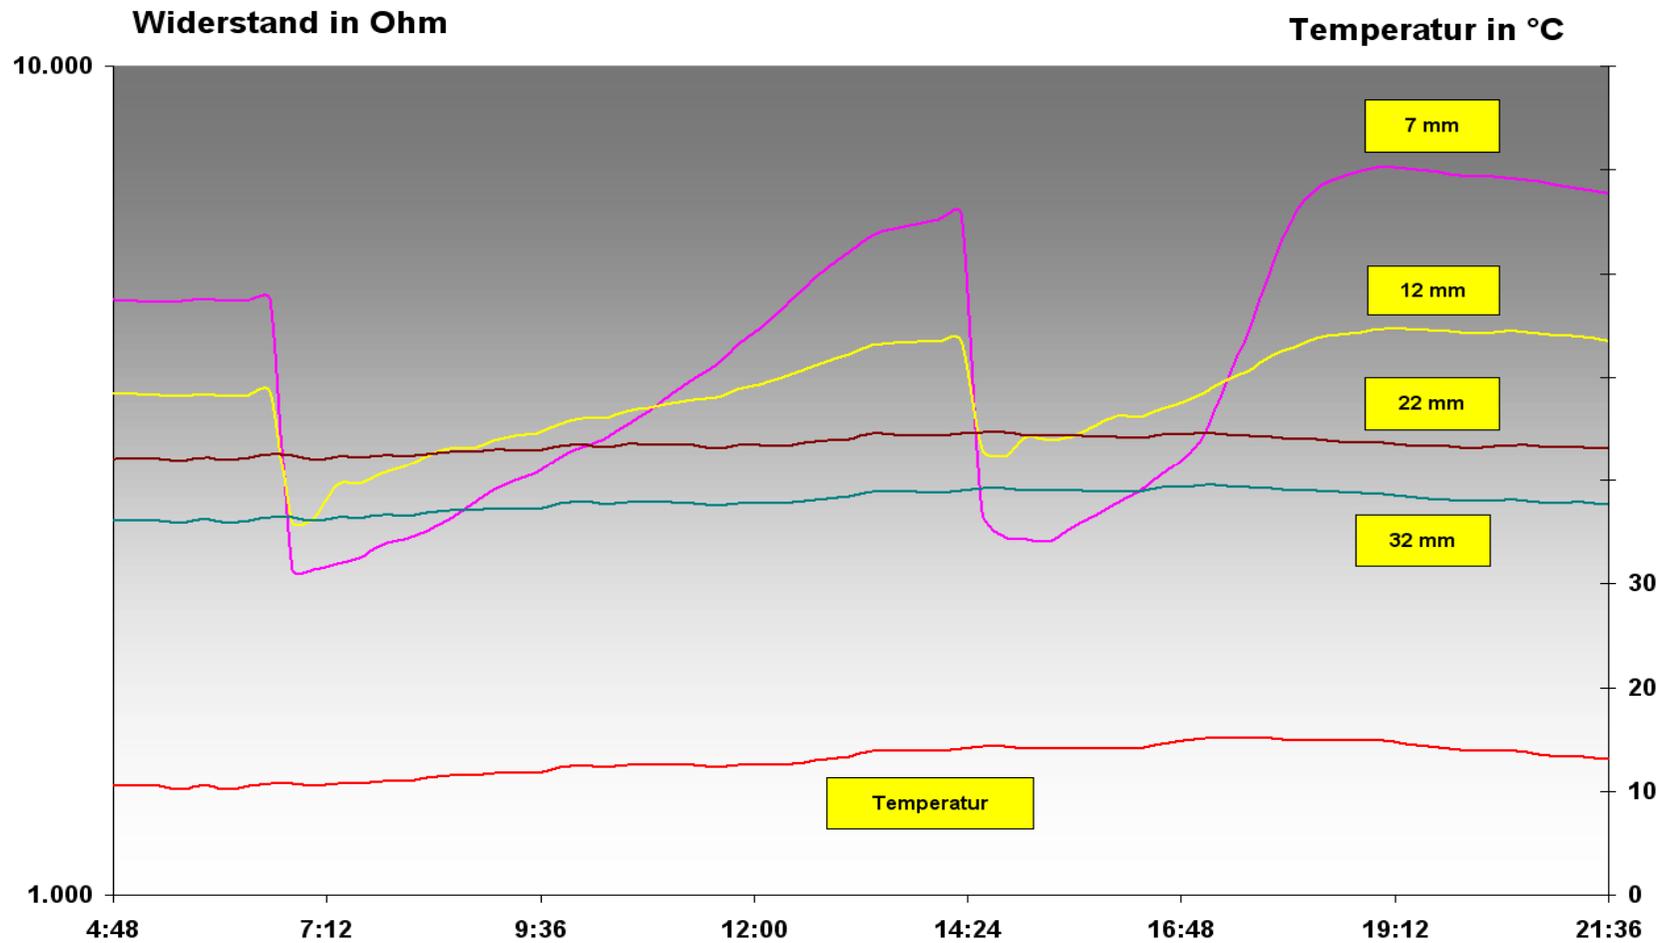
Ergebnisse: MRE im Westwerk des Aachener Doms

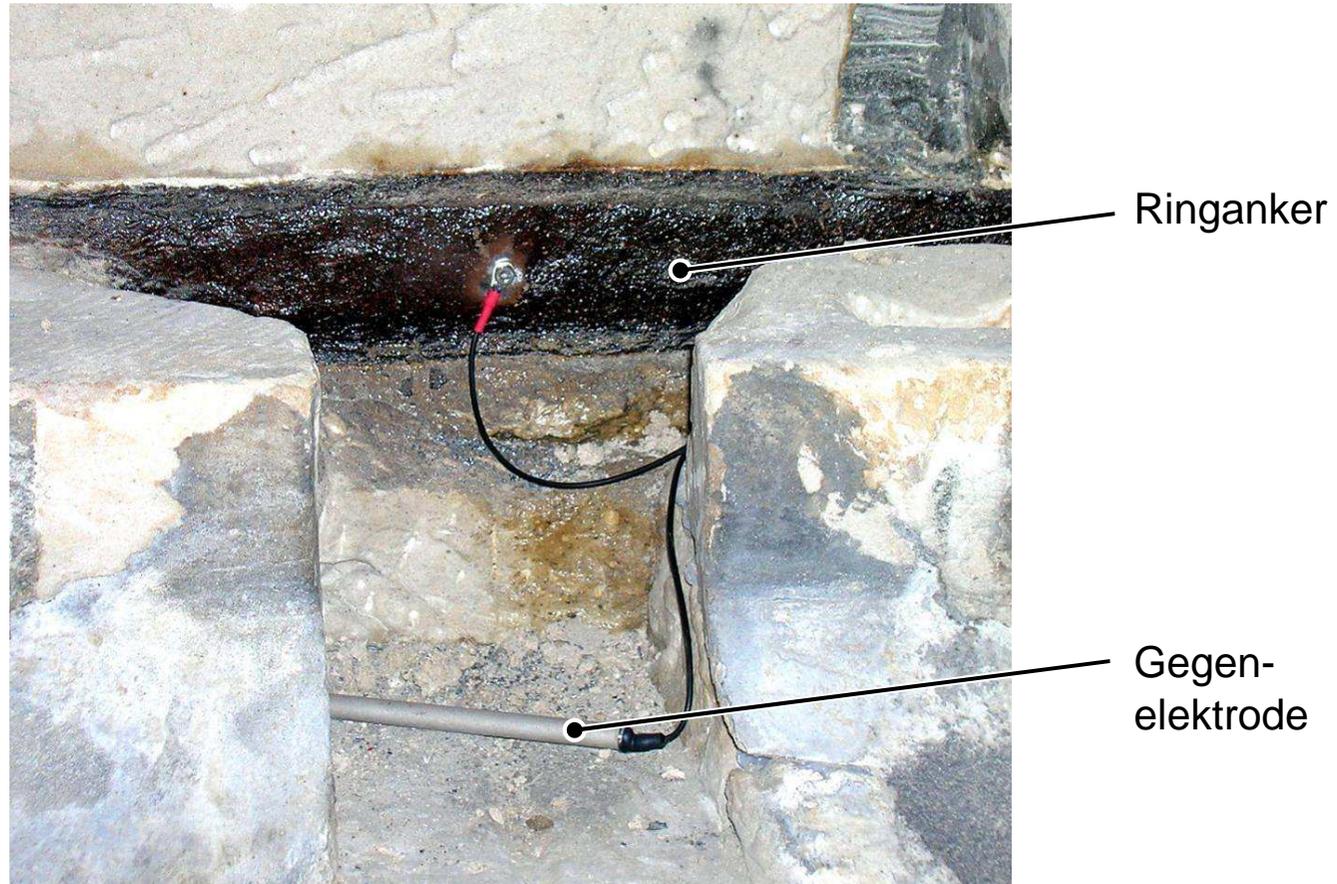
Sensoranordnung am Ringanker

Gegenelektroden → Korrosionsverhalten Ringanker

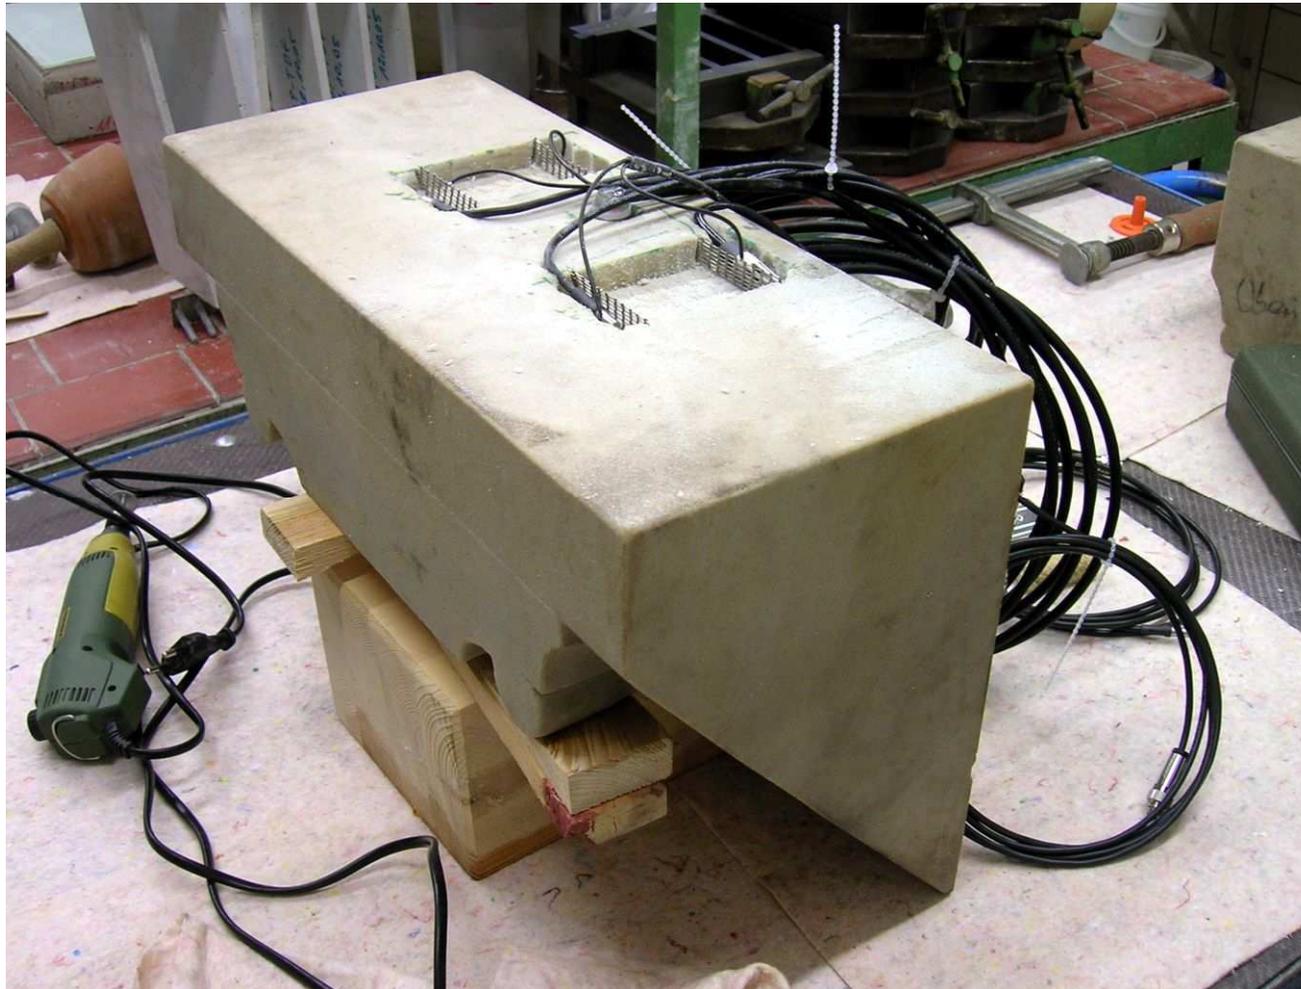
Einbau der Sensoren in der Annakapelle (1)

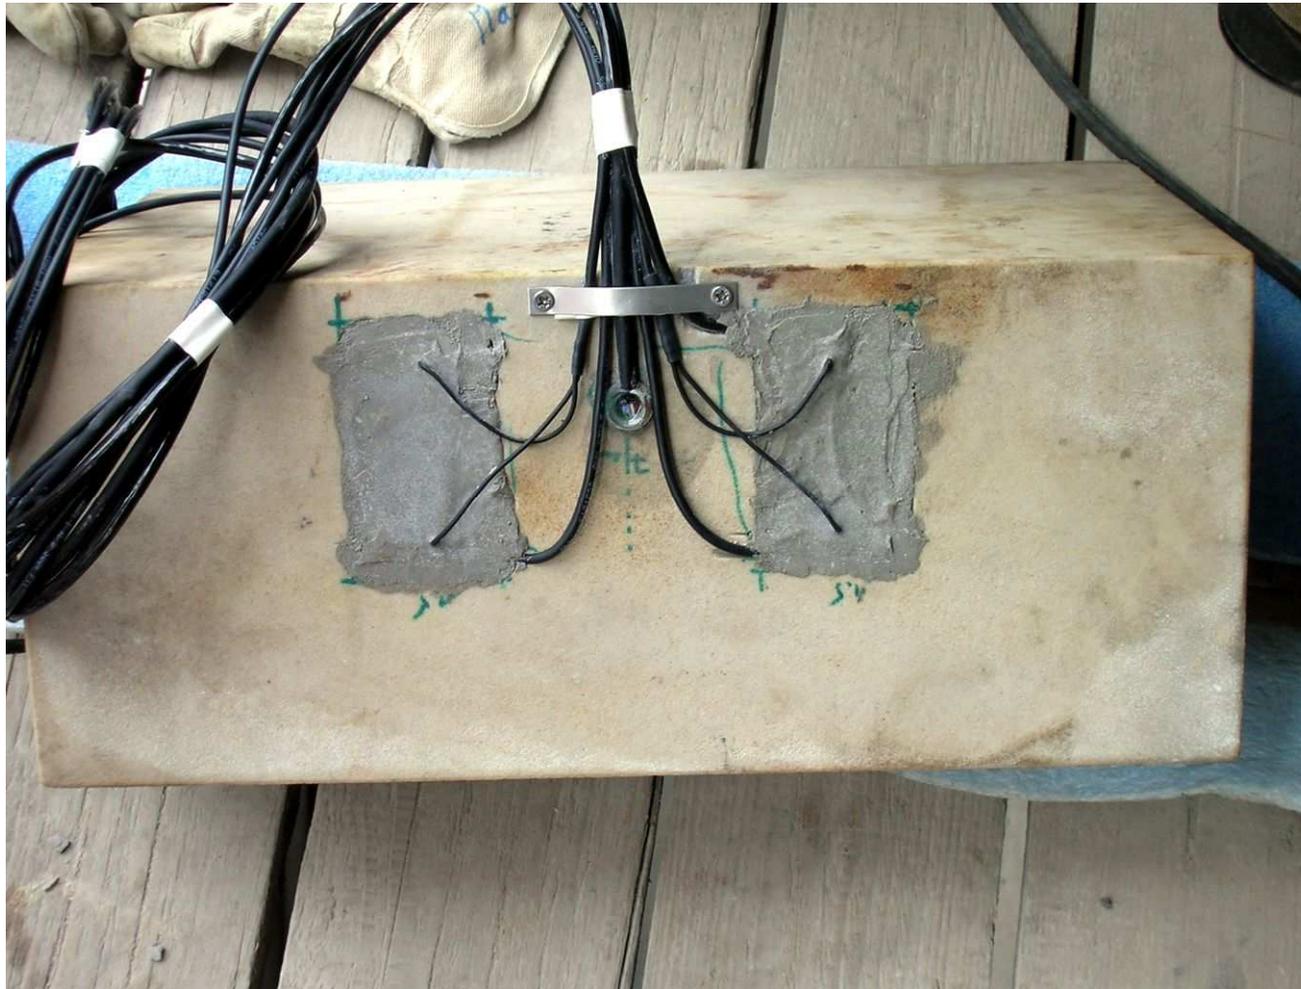
Einbau der Sensoren in der Annakapelle (2)

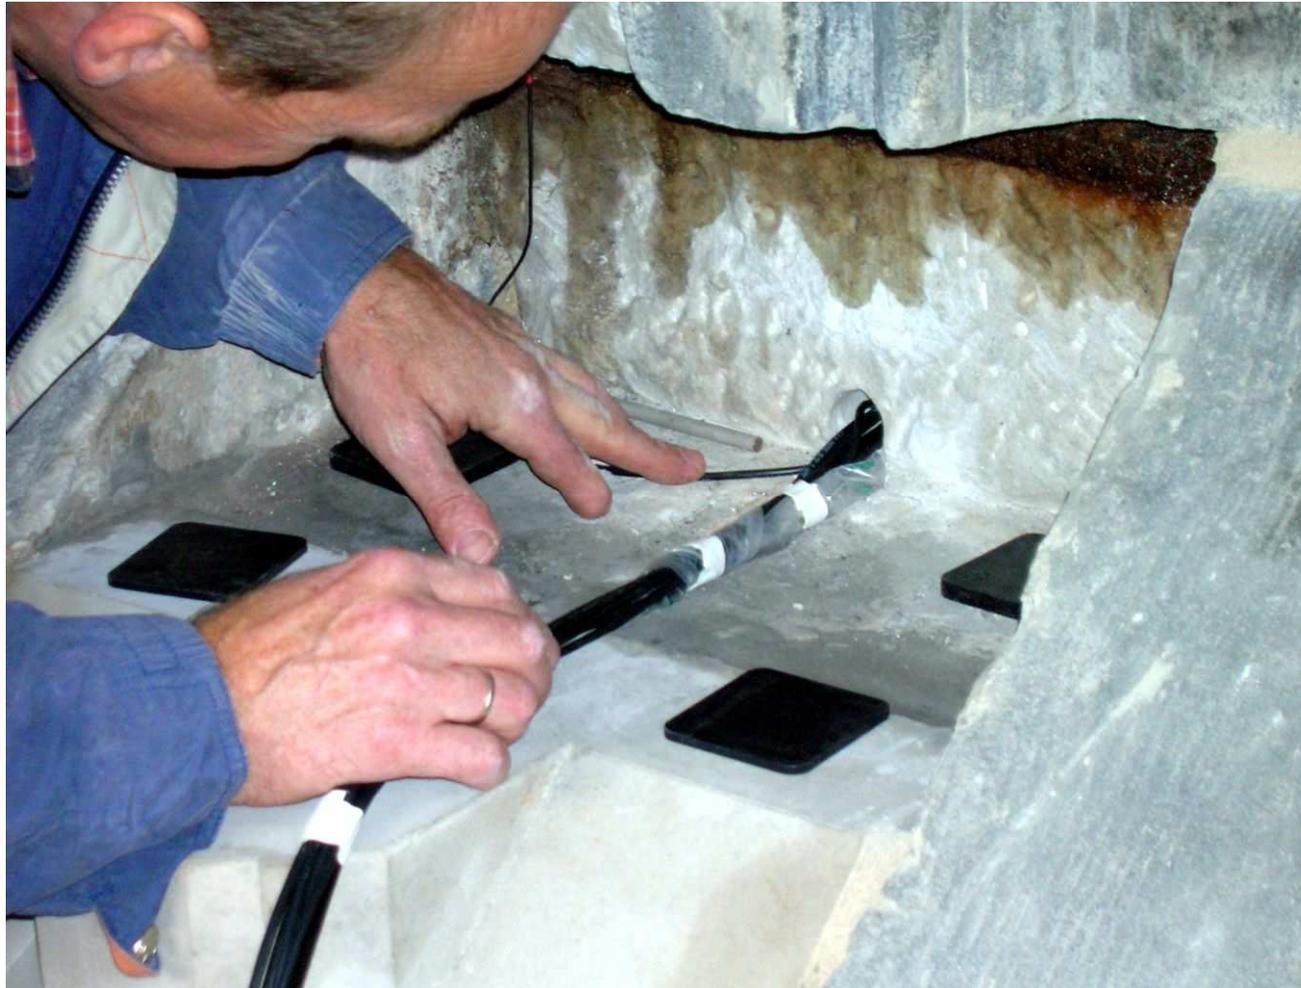
Einbau der Sensoren in der Annakapelle (3)
