Domfest am 3.-5. Juni 2016
30 Jahre Sanierung Aachener Dom

Mörtelpflaster und -entwicklung

Univ.-Prof. Dr.-Ing. Michael Raupach

Institut für Bauforschung (ibac)
Bauwerkserhaltung und Polymerkomposite

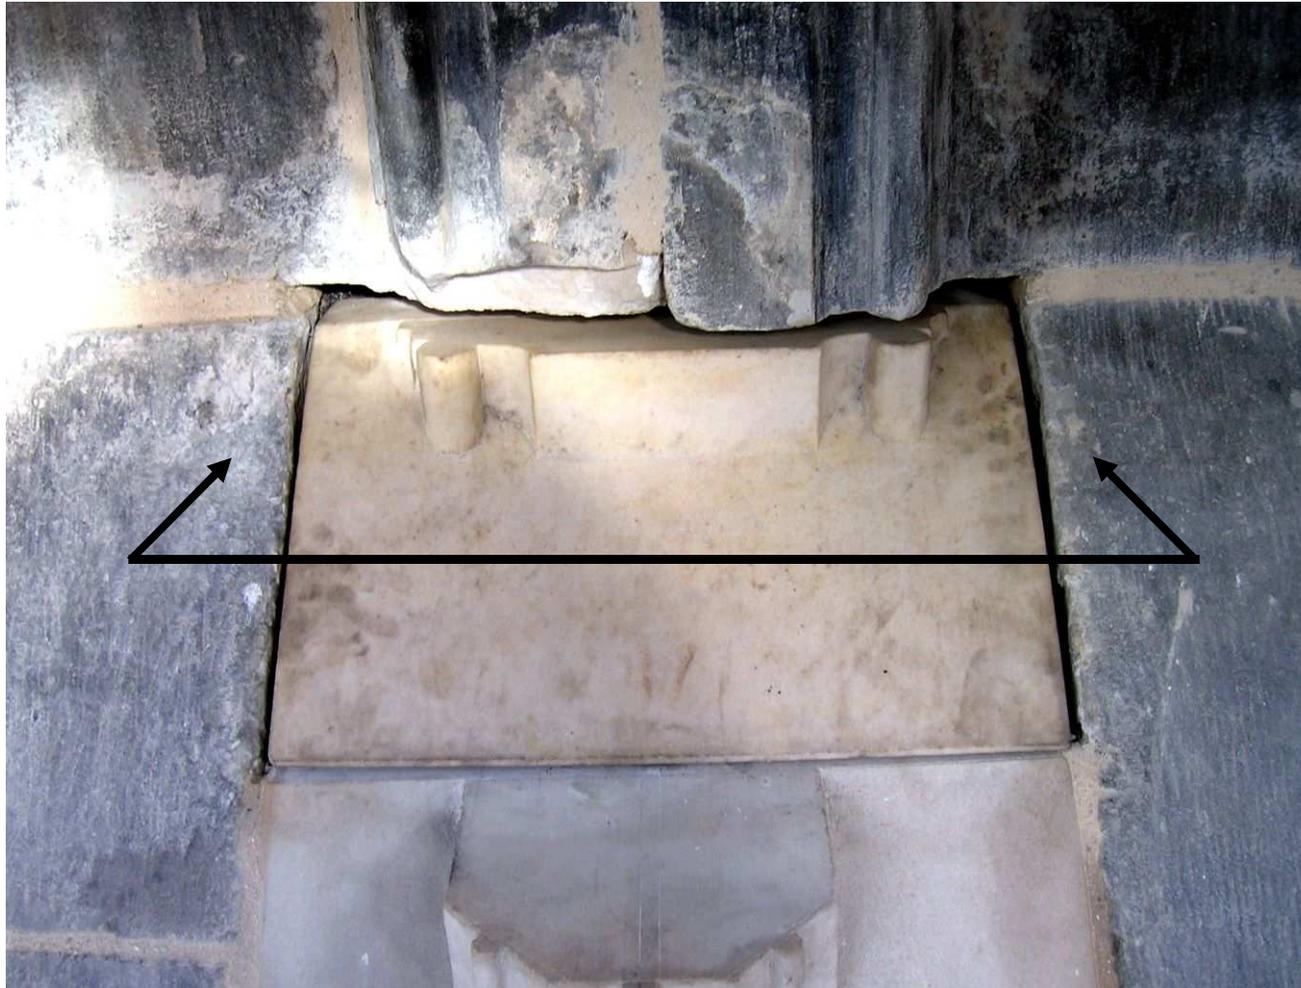
Position der Sensoren in der Annakapelle

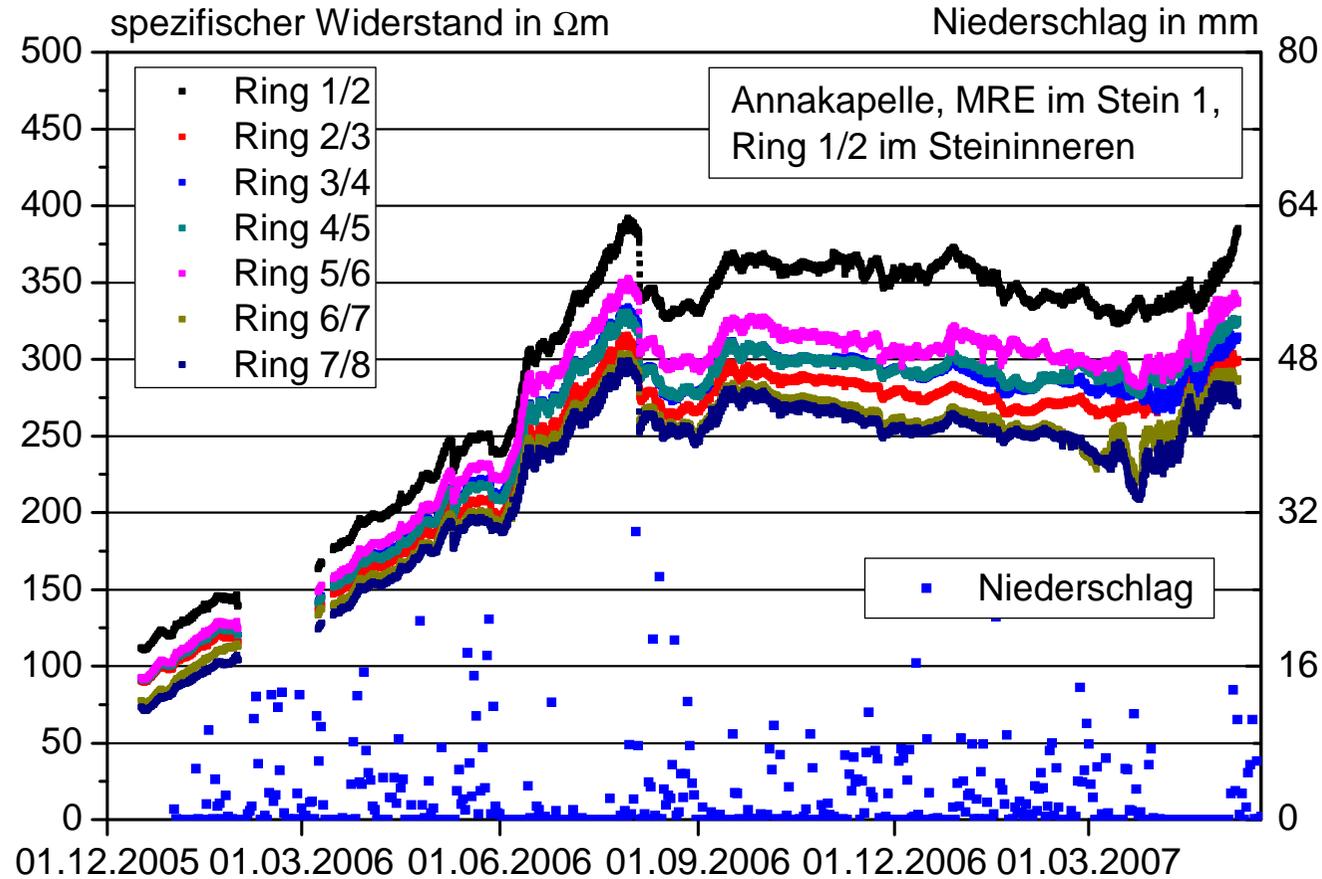
Ergebnisse der Multiringelektroden – Annakapelle

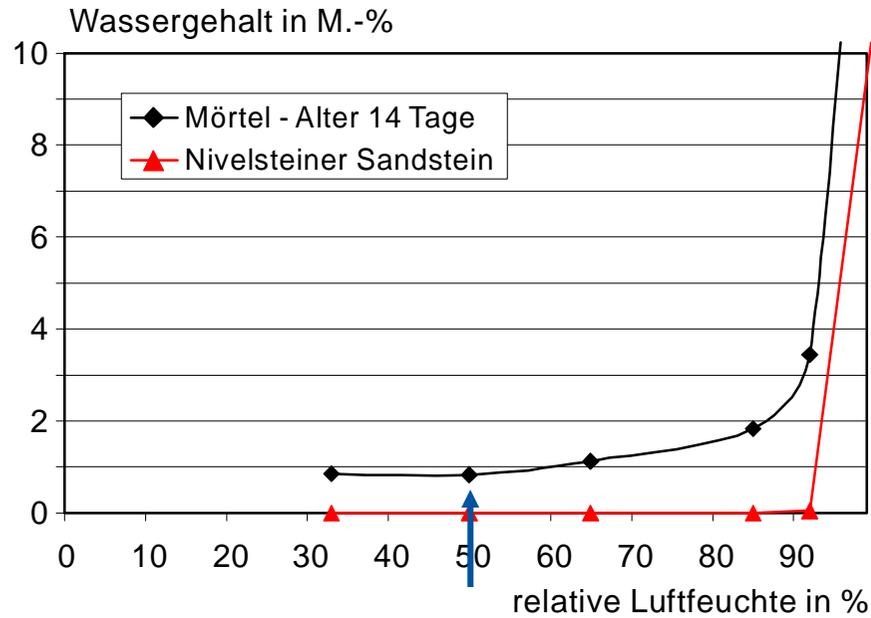
Sorptionsisotherme

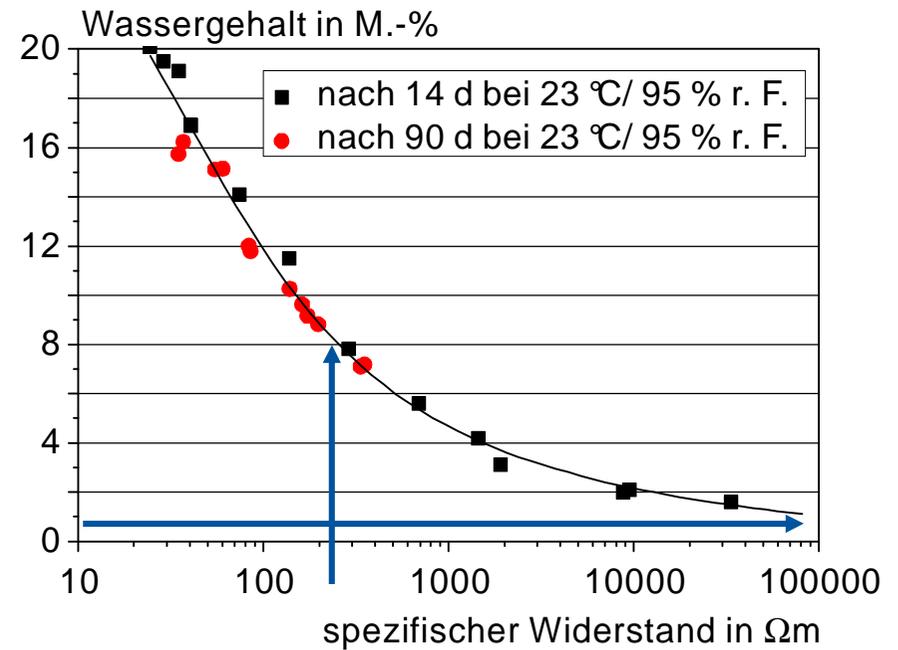
Kalibrierung der Elektroden

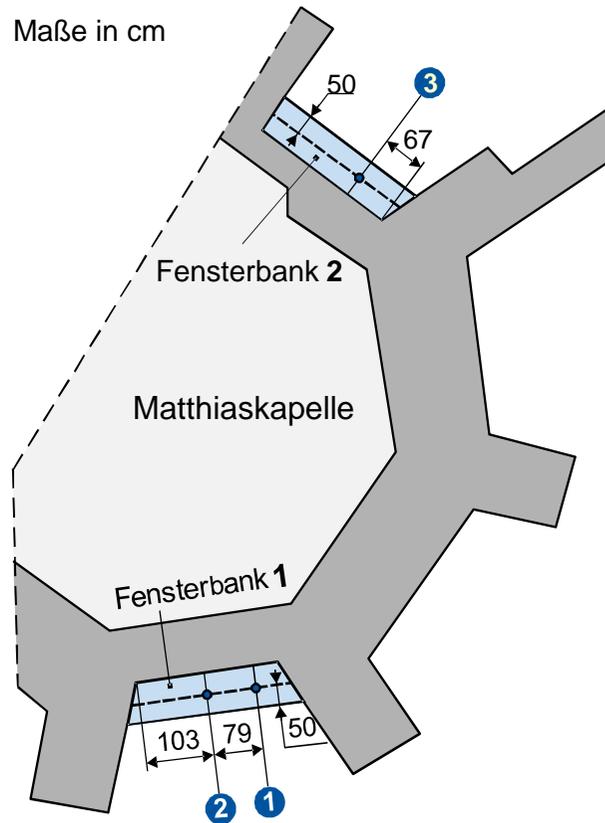
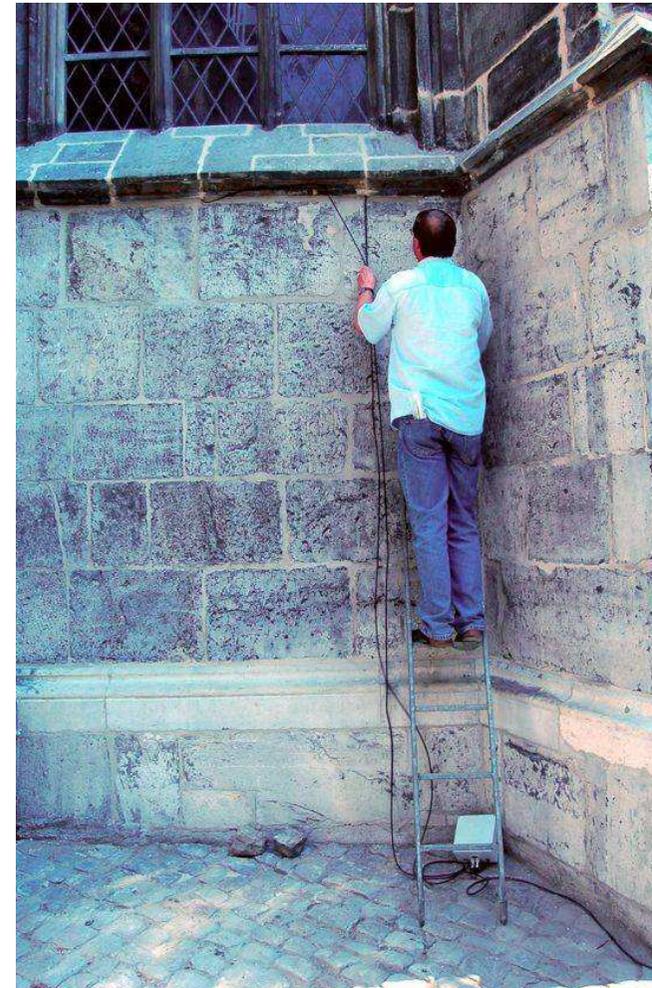
Multiringelektroden in den Fensterbänken/Matthiaskapelle (1)

① ② ③ : Feuchtesensoren

Fensterbank 1 ist stärker bewittert als Fensterbank 2

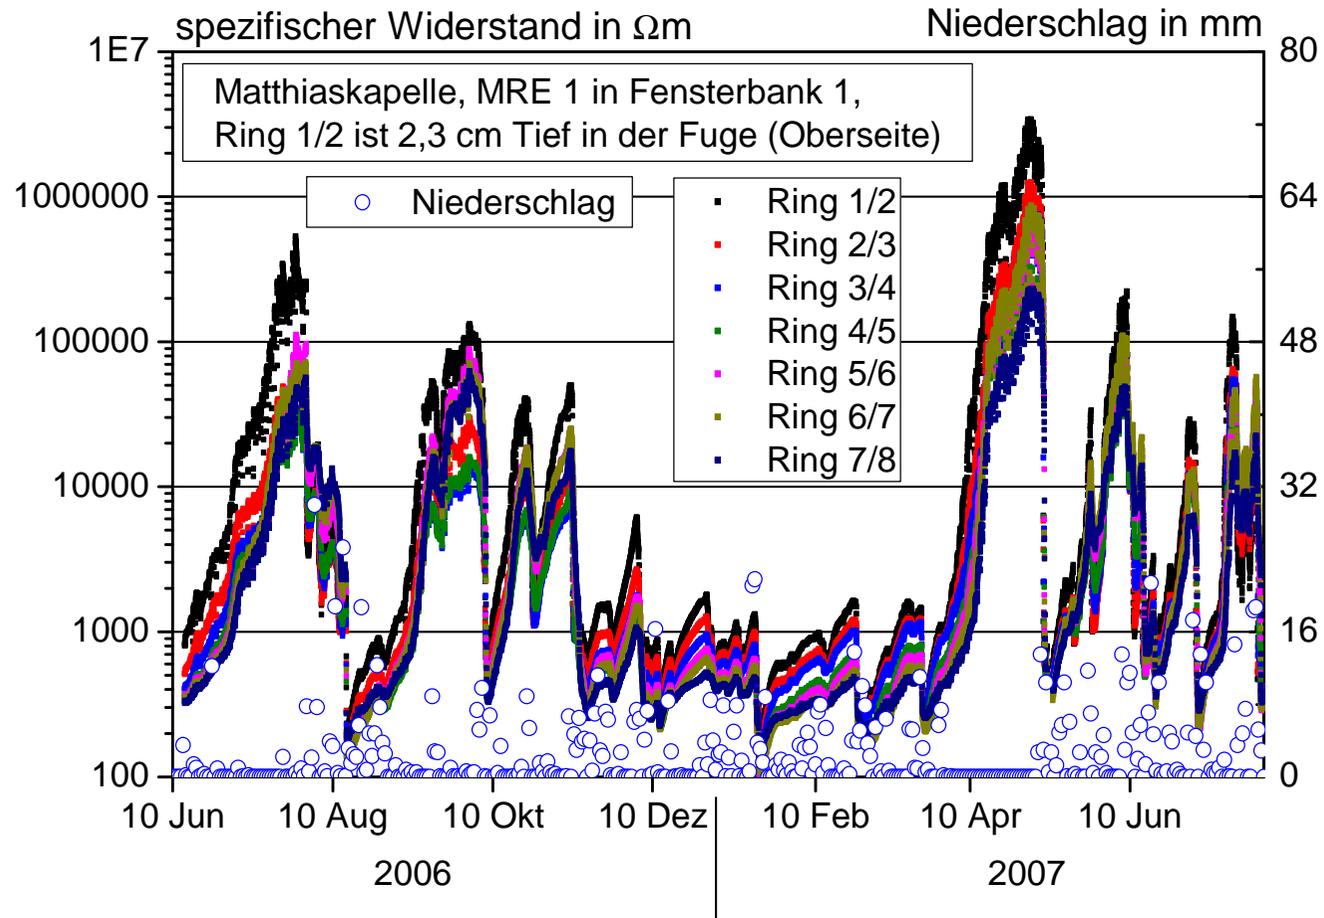
Multiringelektroden in den Fensterbänken/Matthiaskapelle (2)

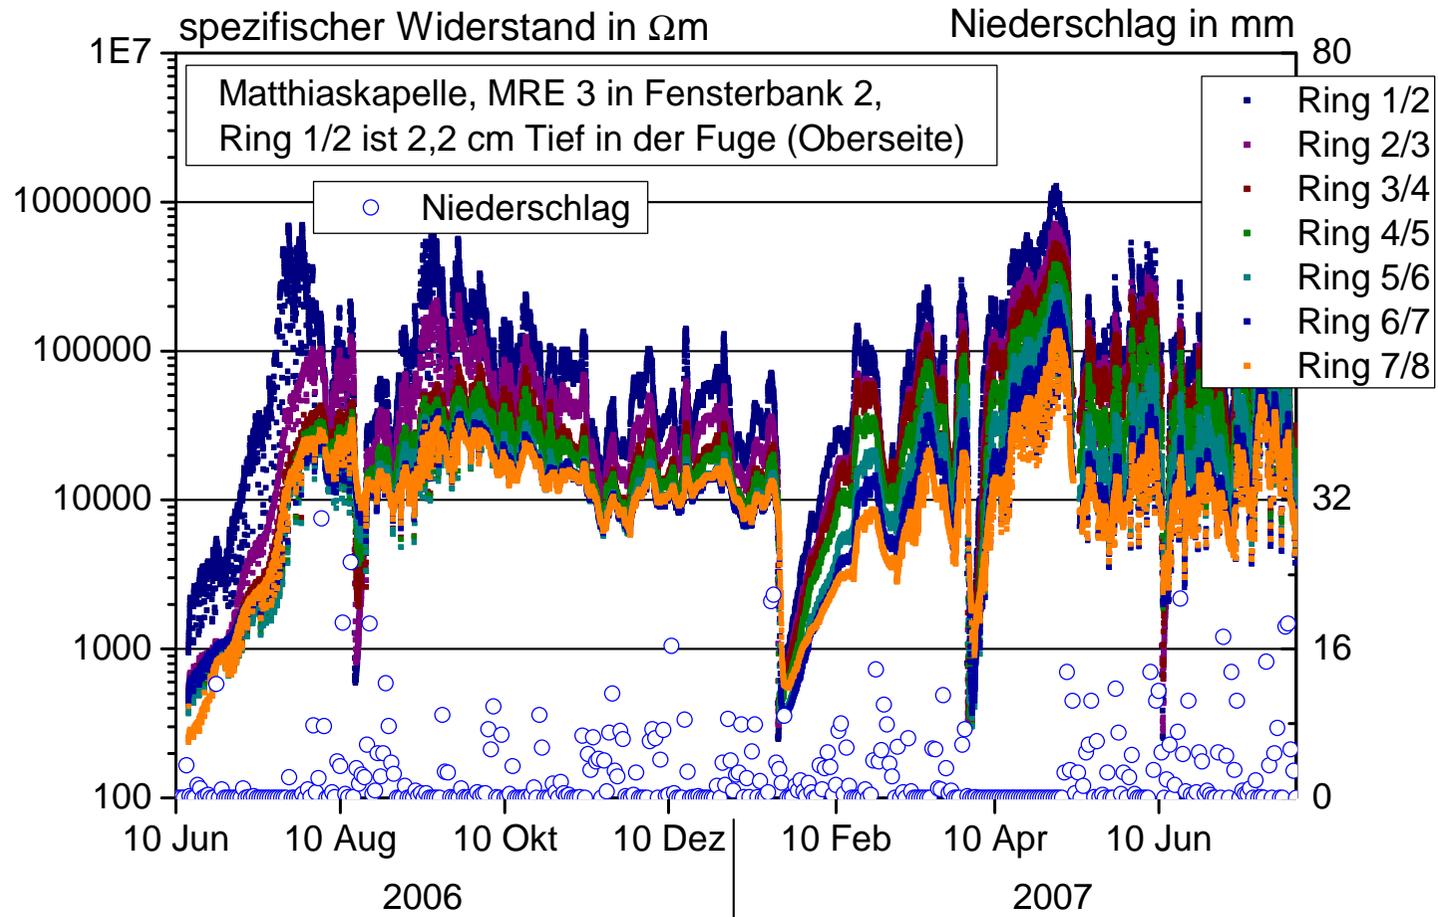
Multiringelektroden in den Fensterbänken/Matthiaskapelle (3)

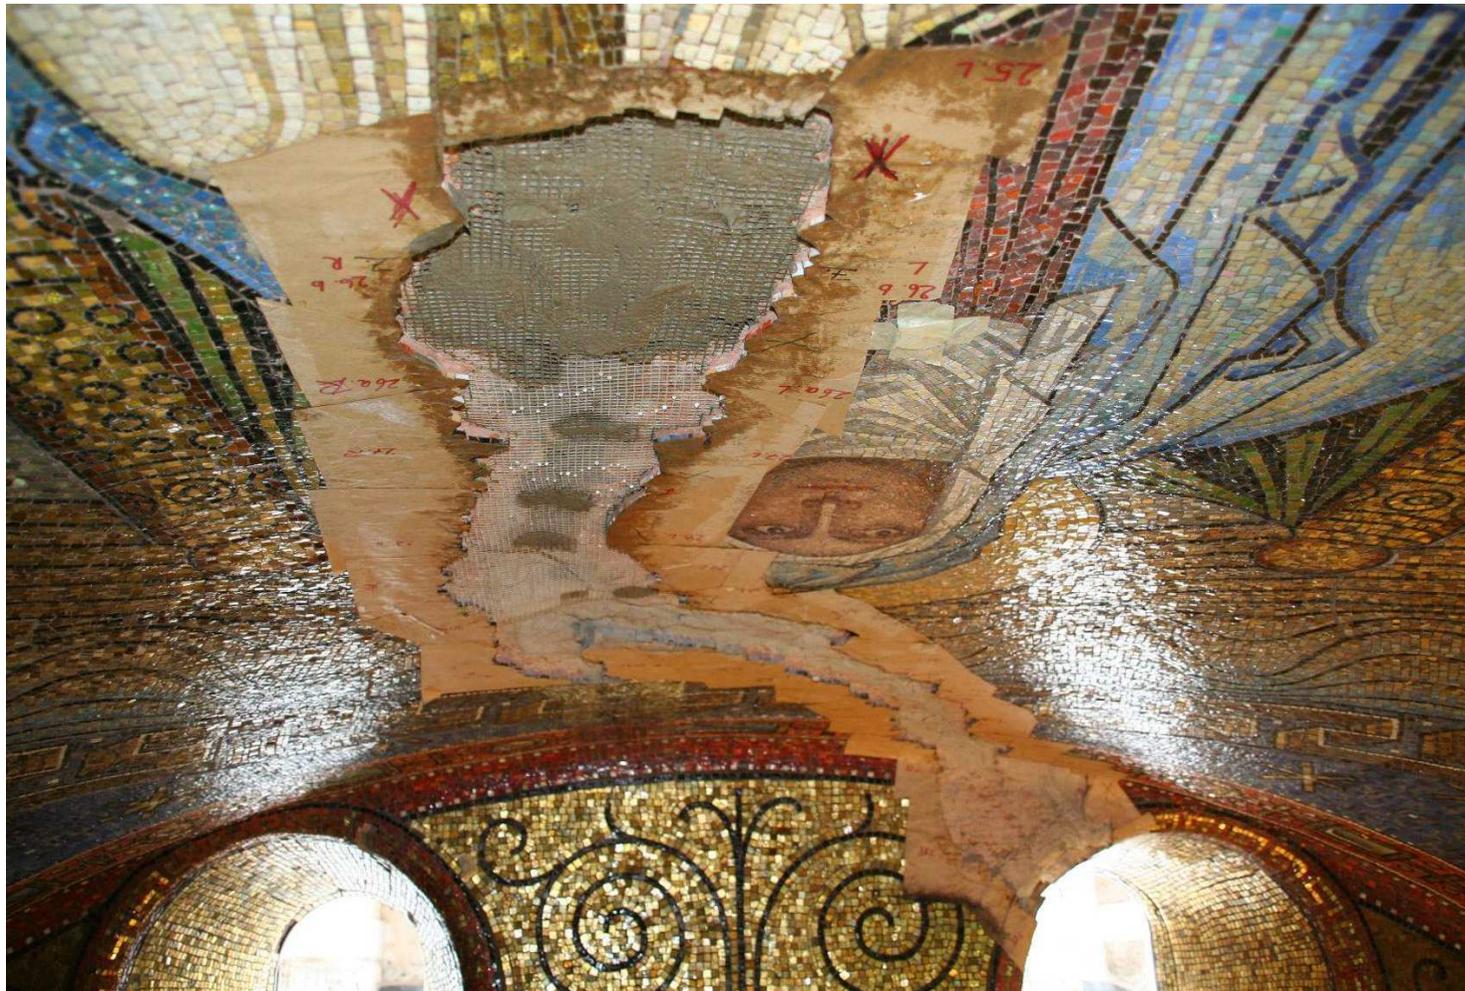
Problem: Risse, die durch die ganze Decke gehen!

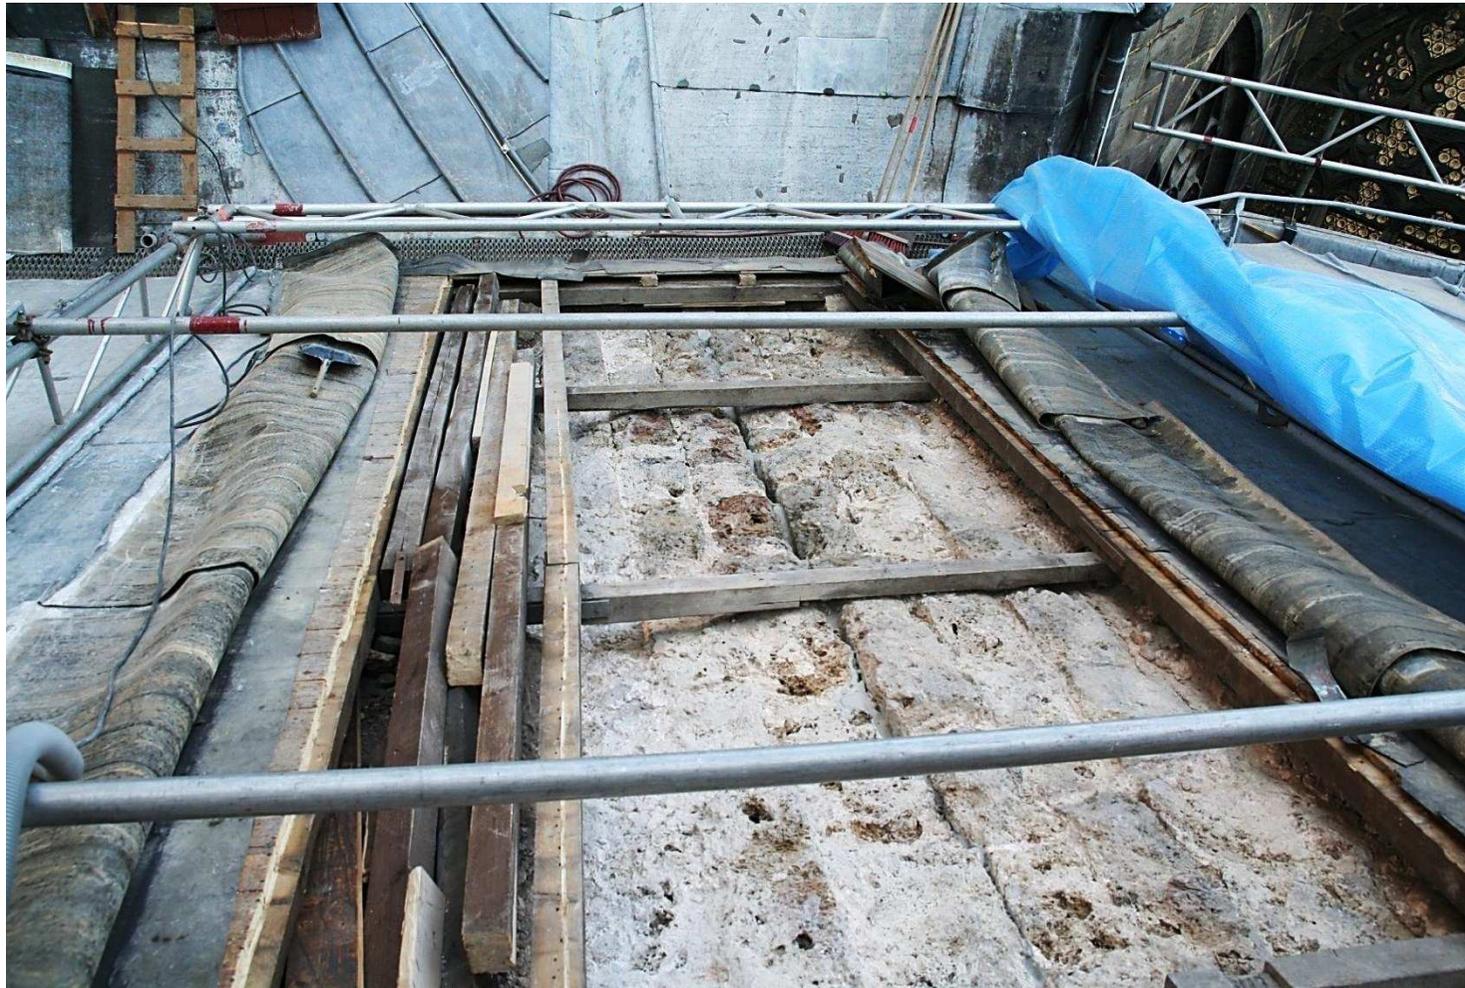
Riss von oben auf dem Dach nach Reinigung des Untergrundes

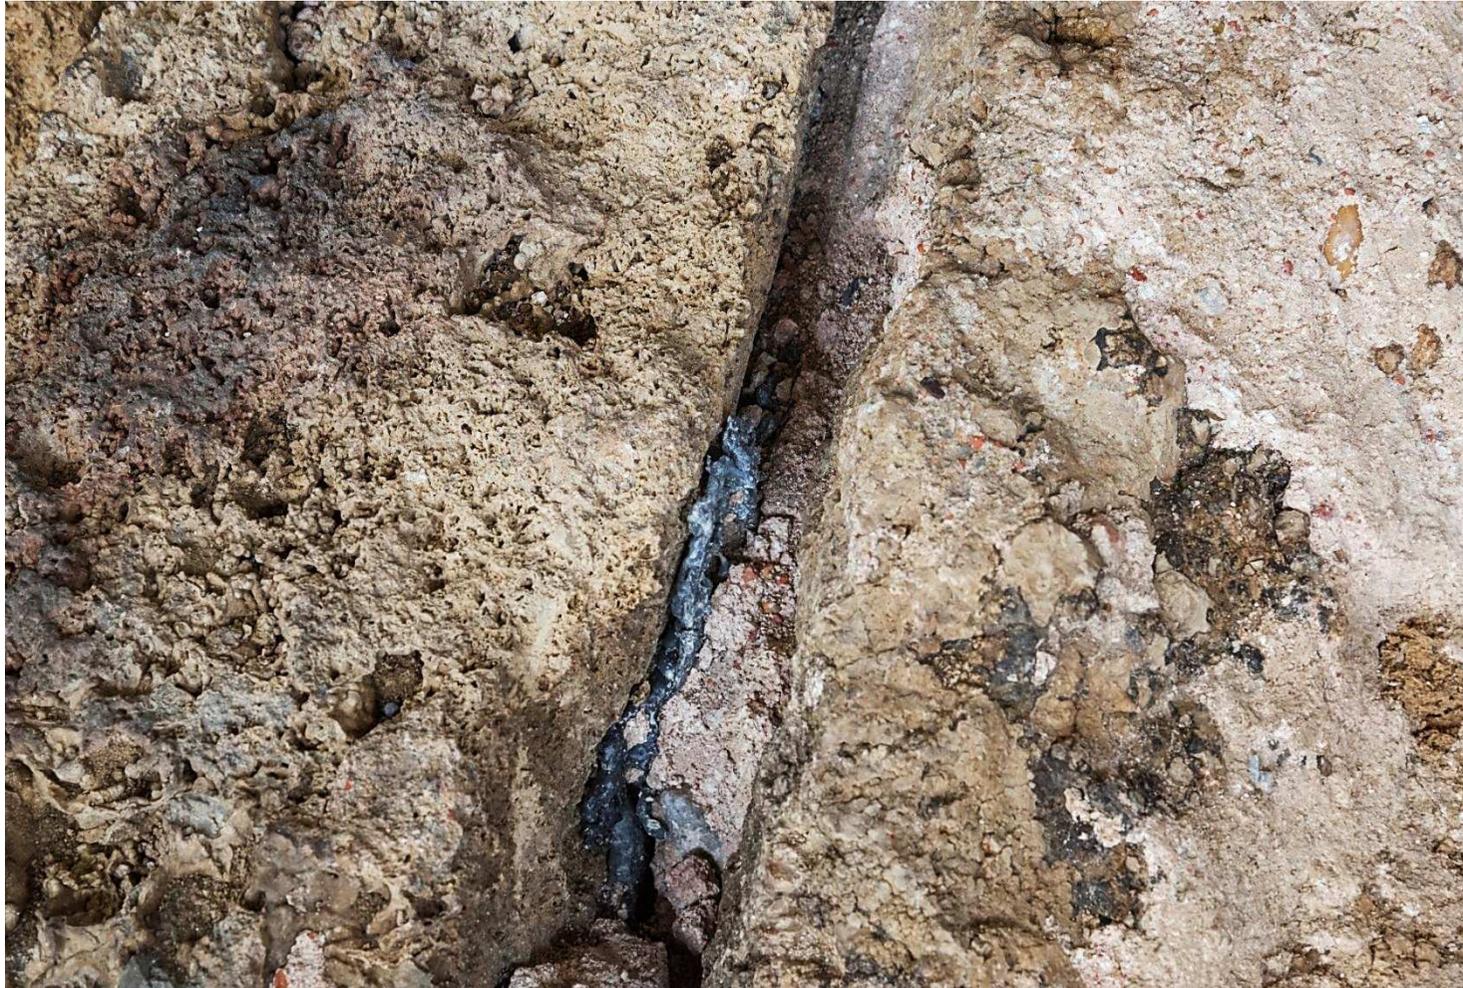
Bleiverguss unterhalb des karolingischen Mörtels (803)

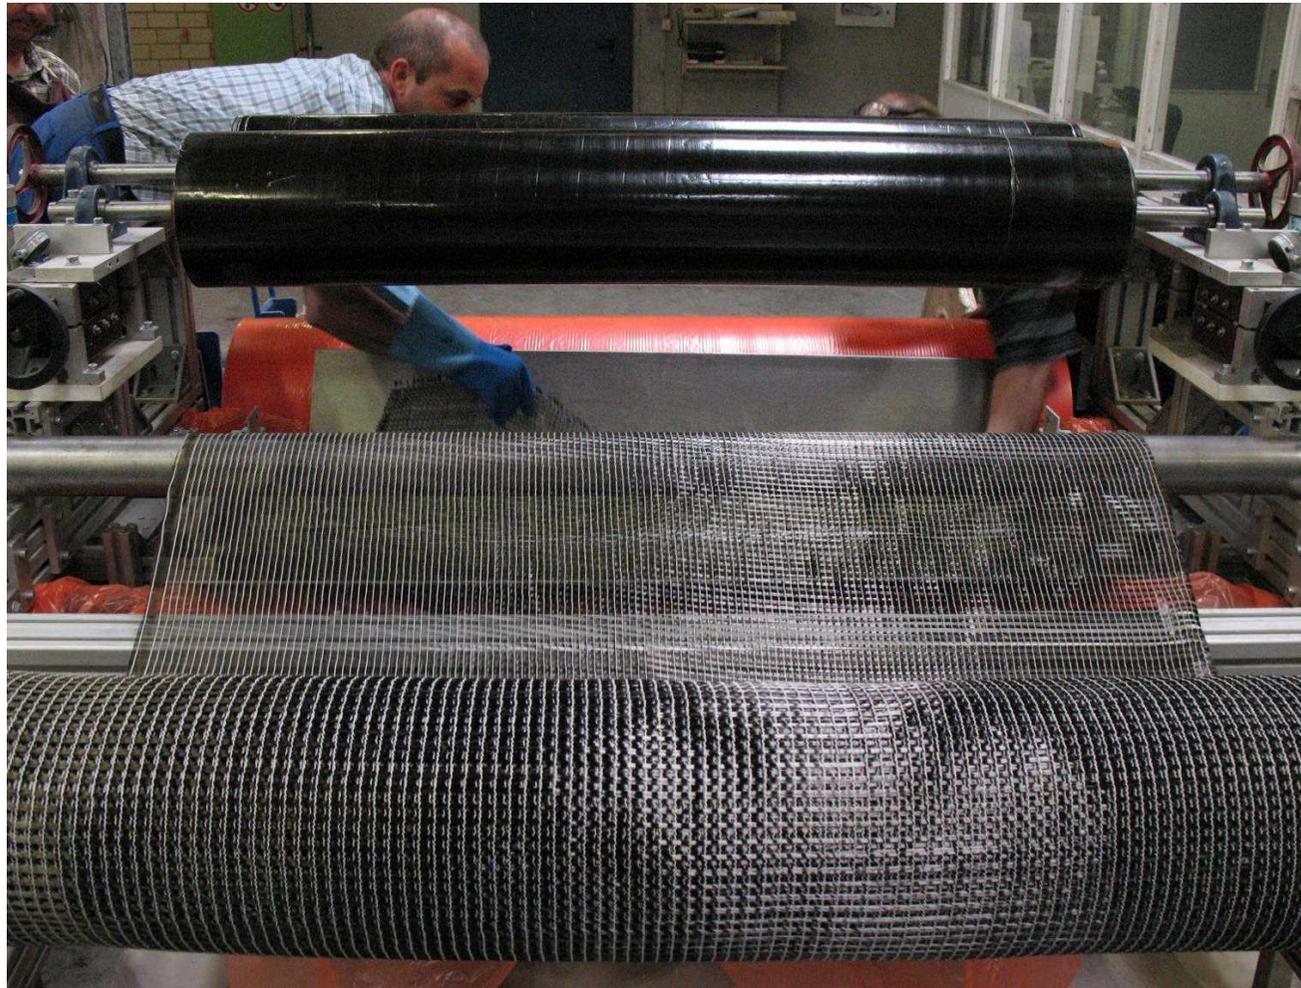
Carbonnetz mit Epoxidharzbeschichtung (1)

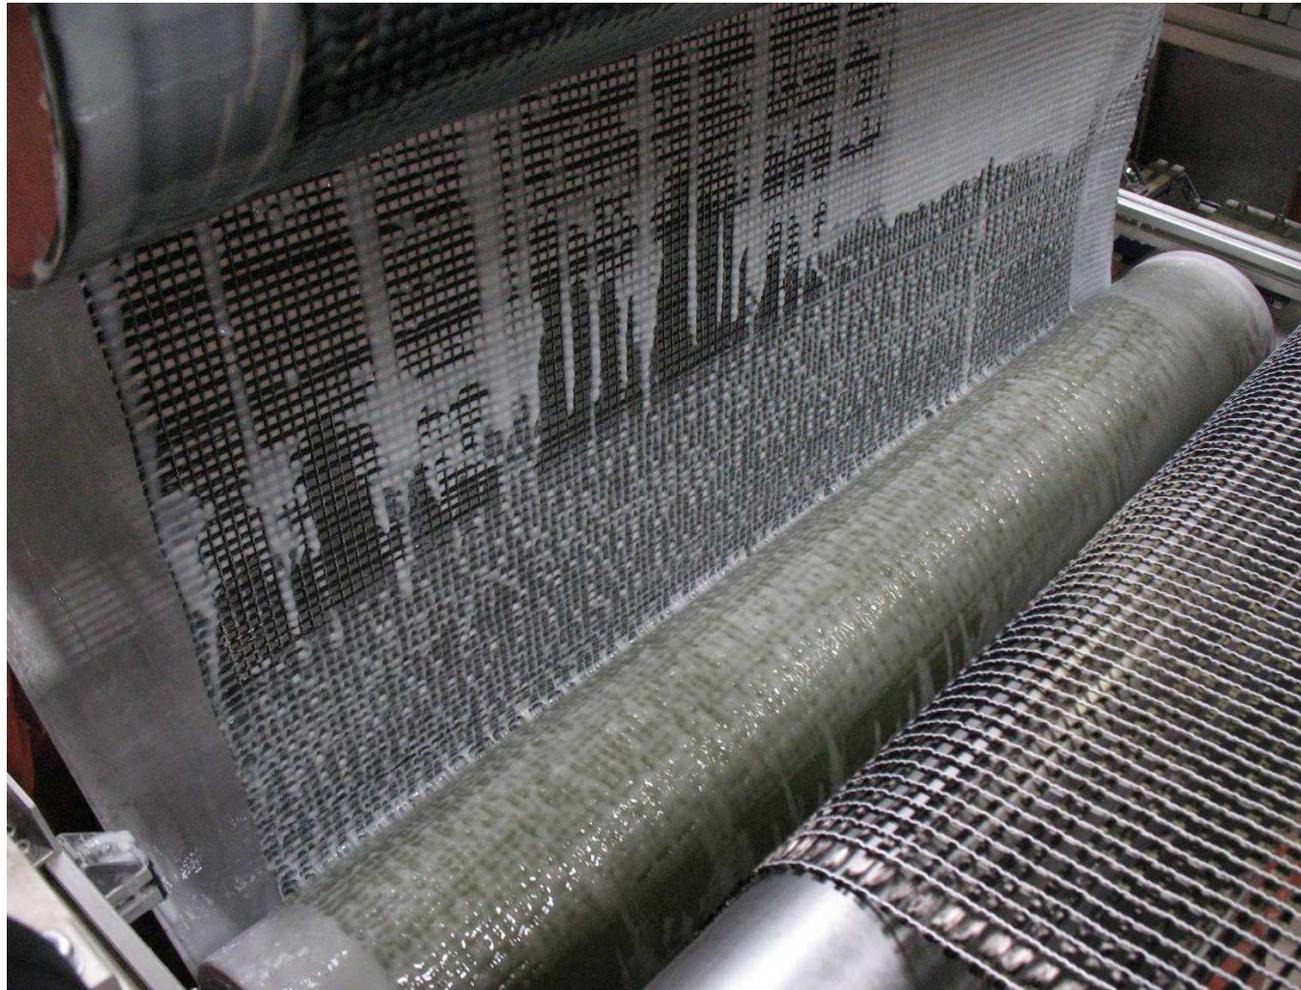
Carbonnetz mit Epoxidharzbeschichtung (2)

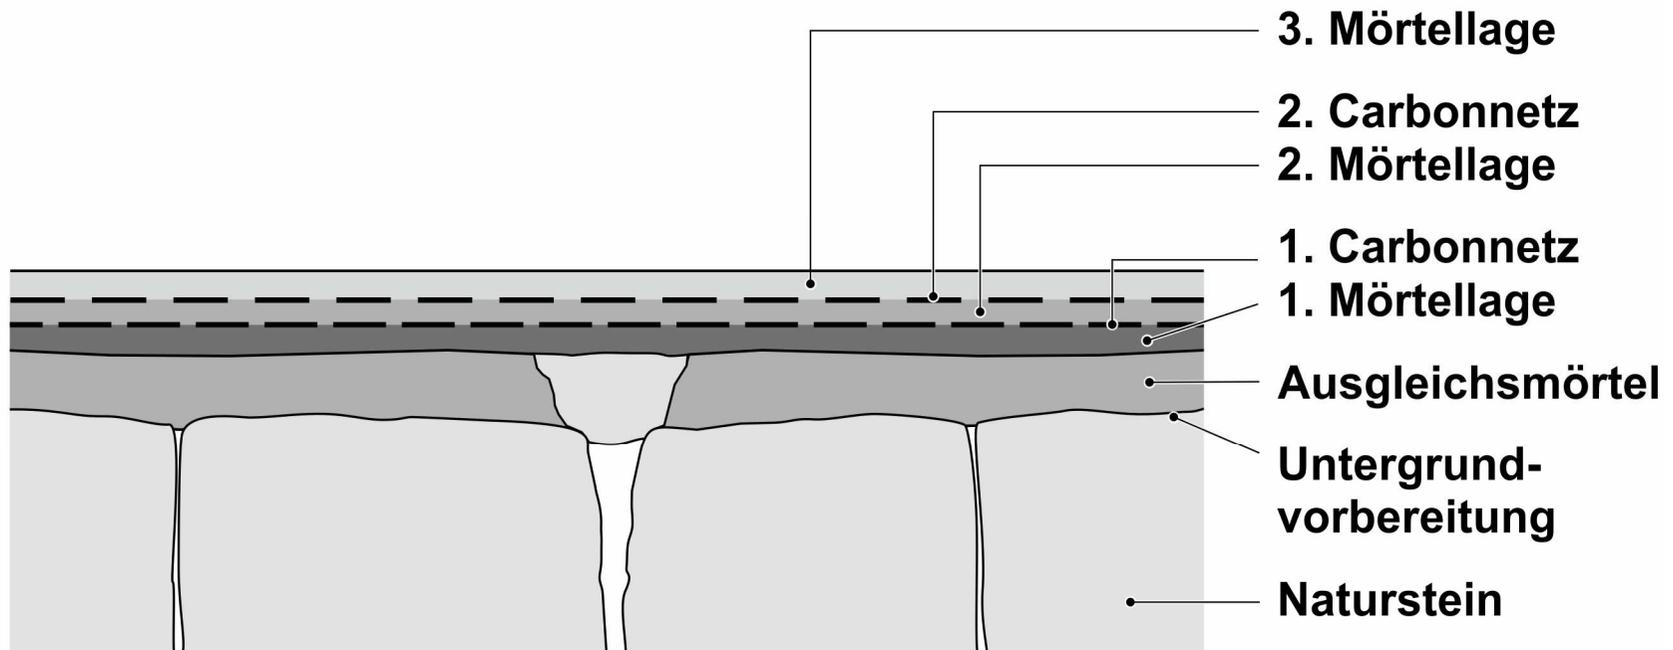
Aufbau des Pflasters: textilbewehrte Rissbandage

■ Kompatibilität mit Anforderungen aus dem Mauerwerk und dem Denkmalschutz (Basis: Verguss-/Verfugmörtel)

- CEM I 42,5 R-HS/NA
- Weißkalkhydrat
- Hüttensand
- Rheinischer Trass

- Kalksteinmehl
- Quarzsand 0,2 – 0,6 mm
- Slurry und Wasser
- 8 mm PVA Fasern

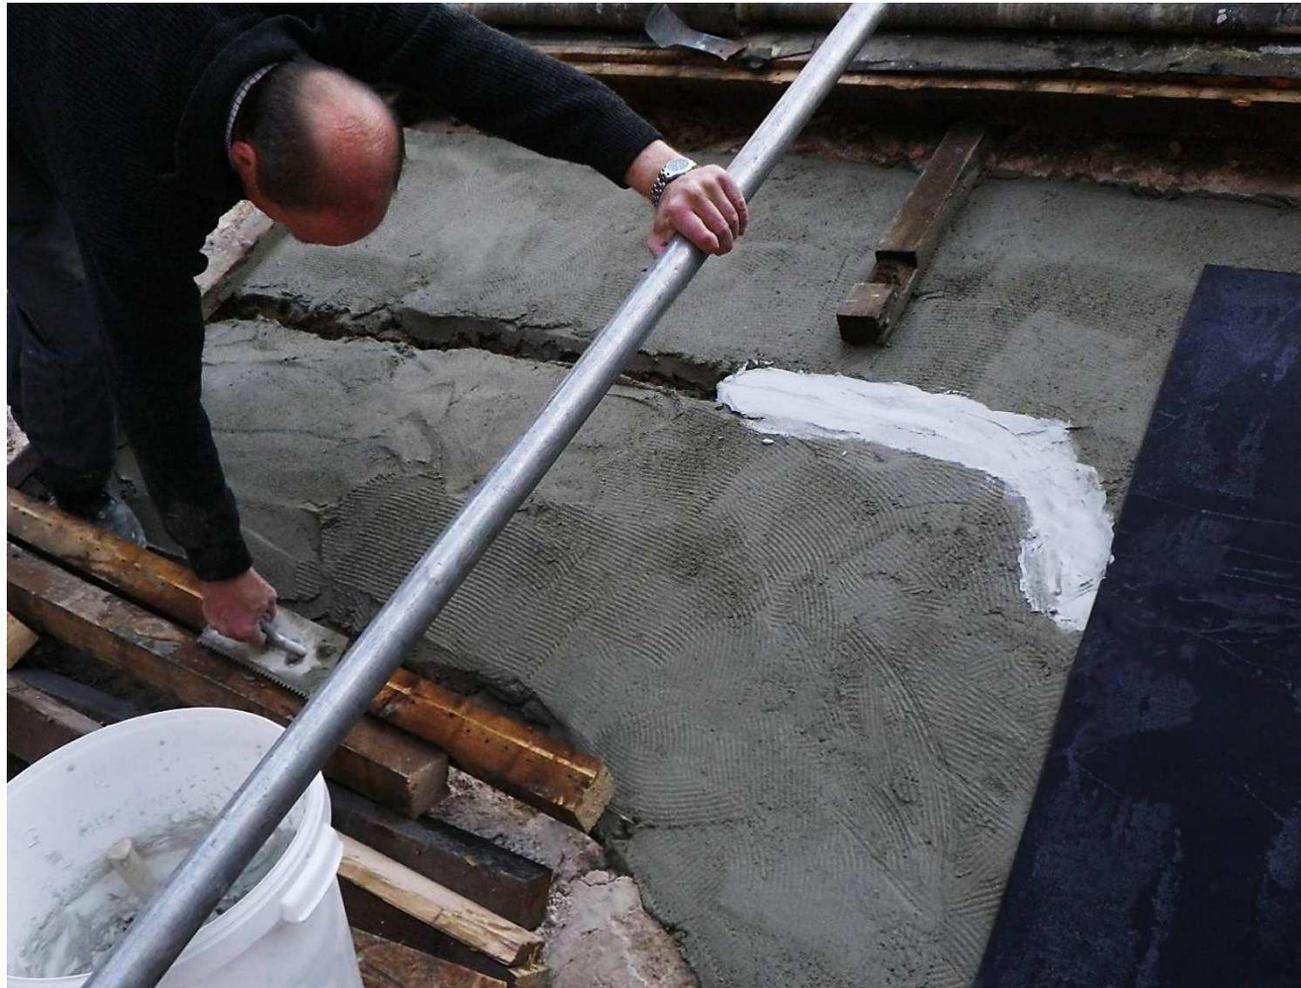
Ausgleichsmörtel: Kennzeichnung des Risses

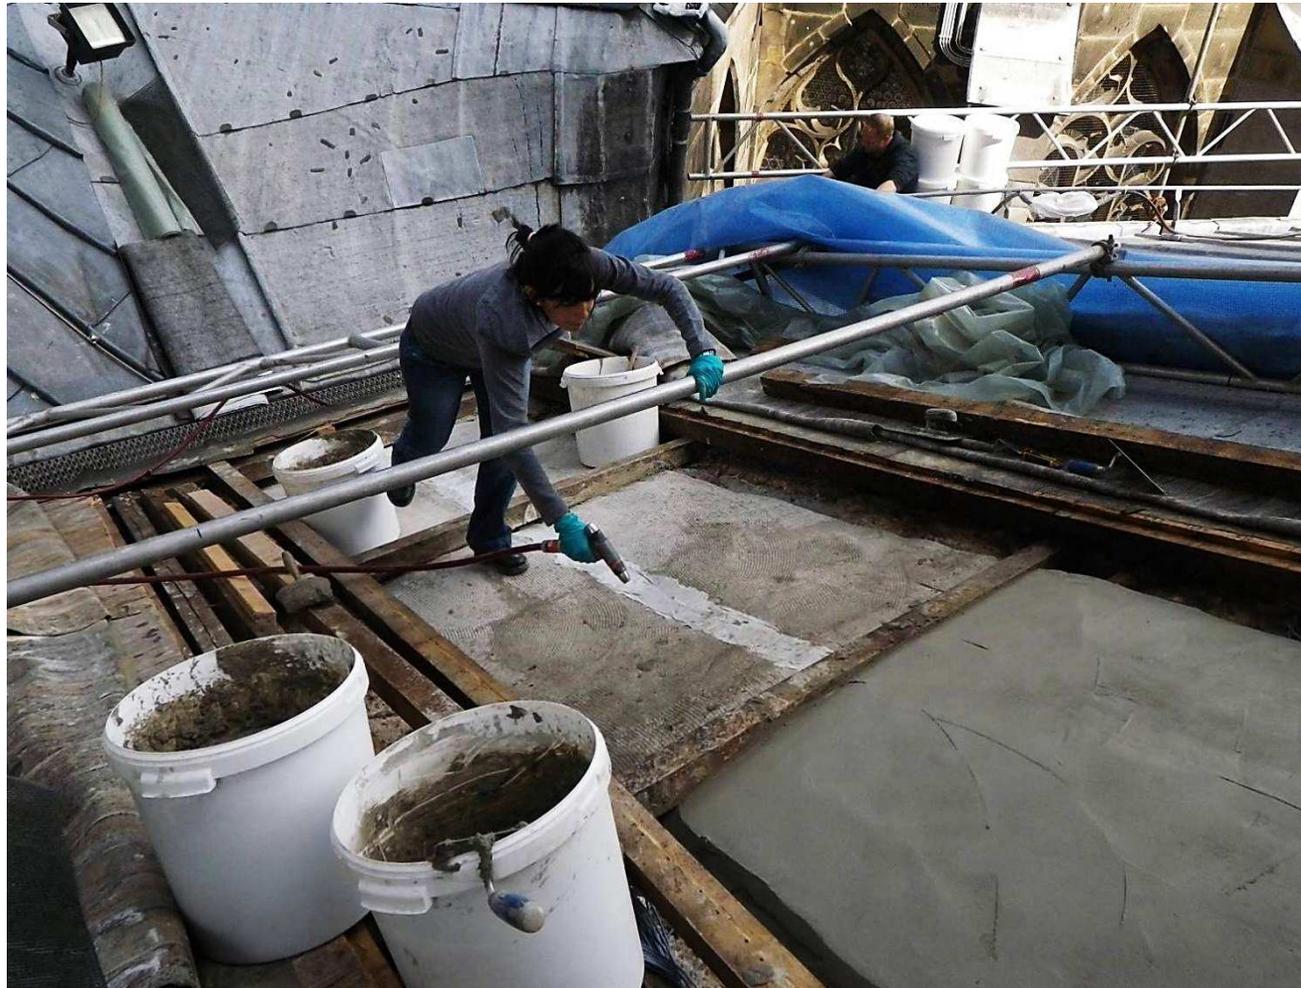
Abschnittsweise Herstellung des Mörtelpflasters

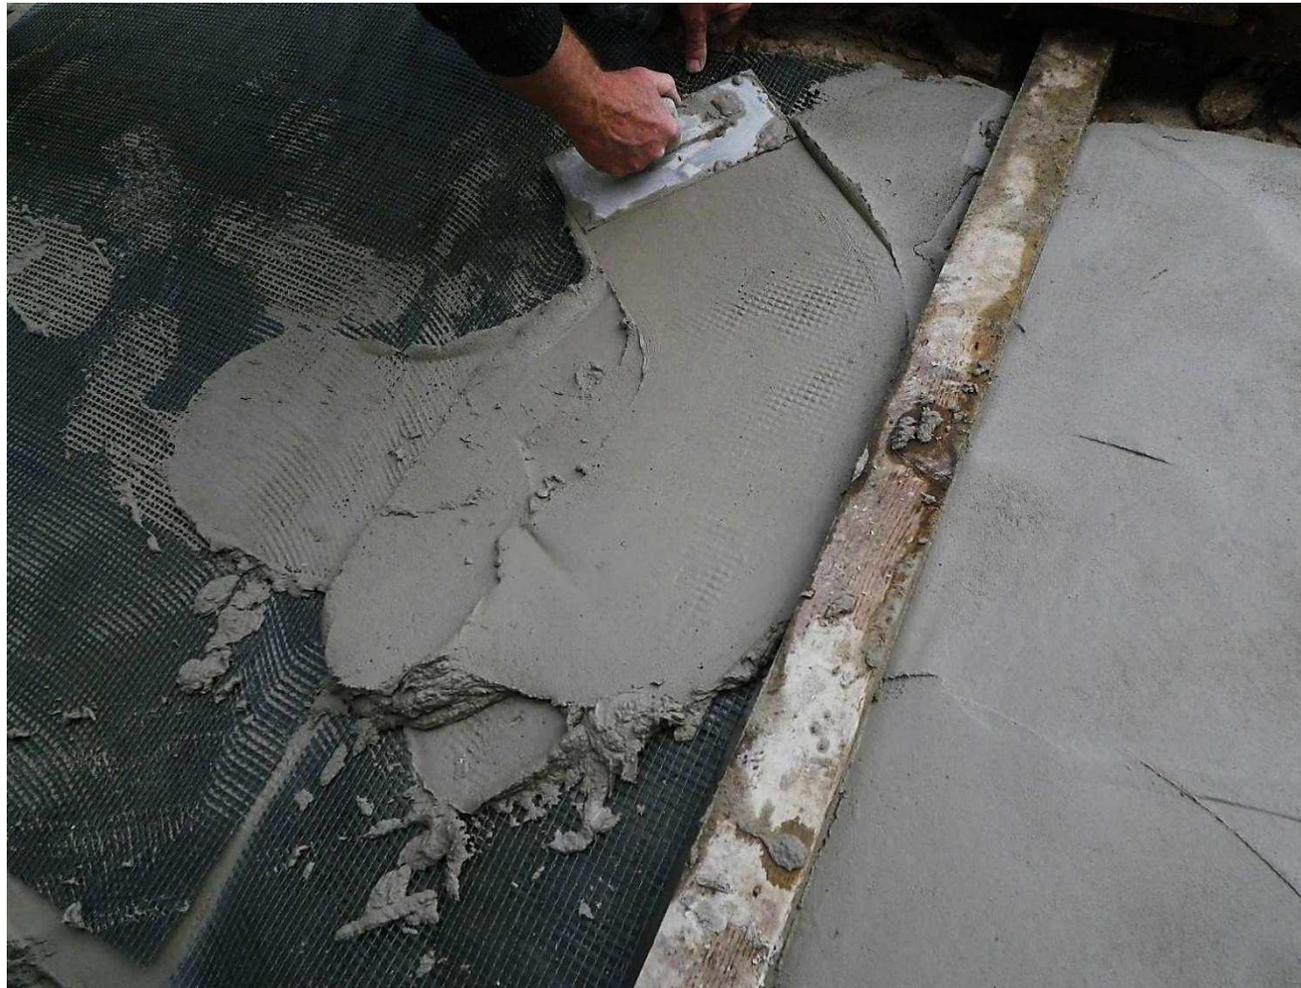
Guter Verbund zwischen Mörtel und Carbonnetz !

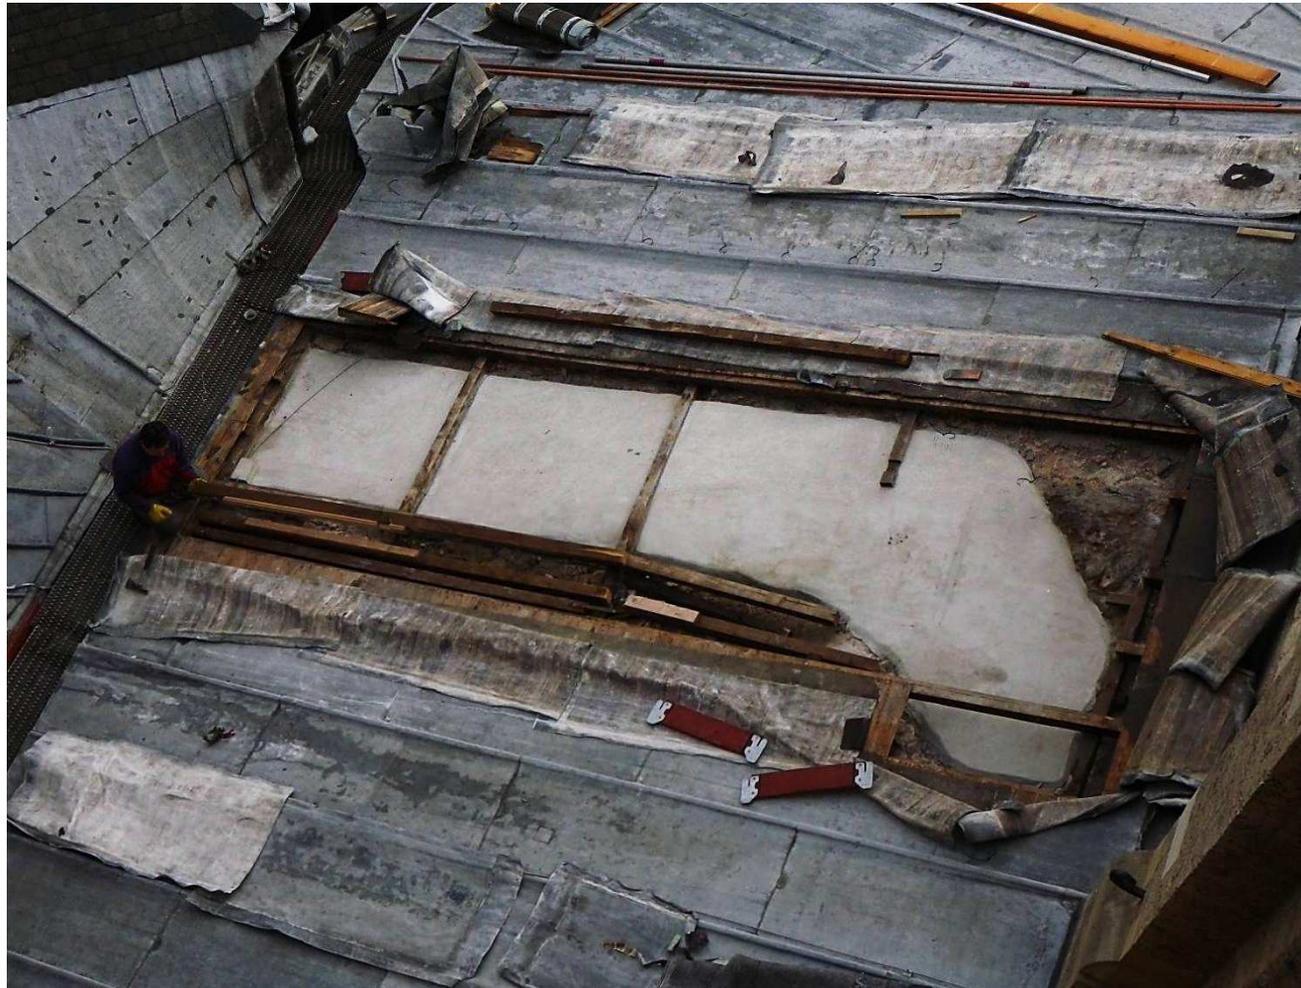
Blick von oben auf das erste Mörtelpflaster 2010 (Nord/West-Seite)

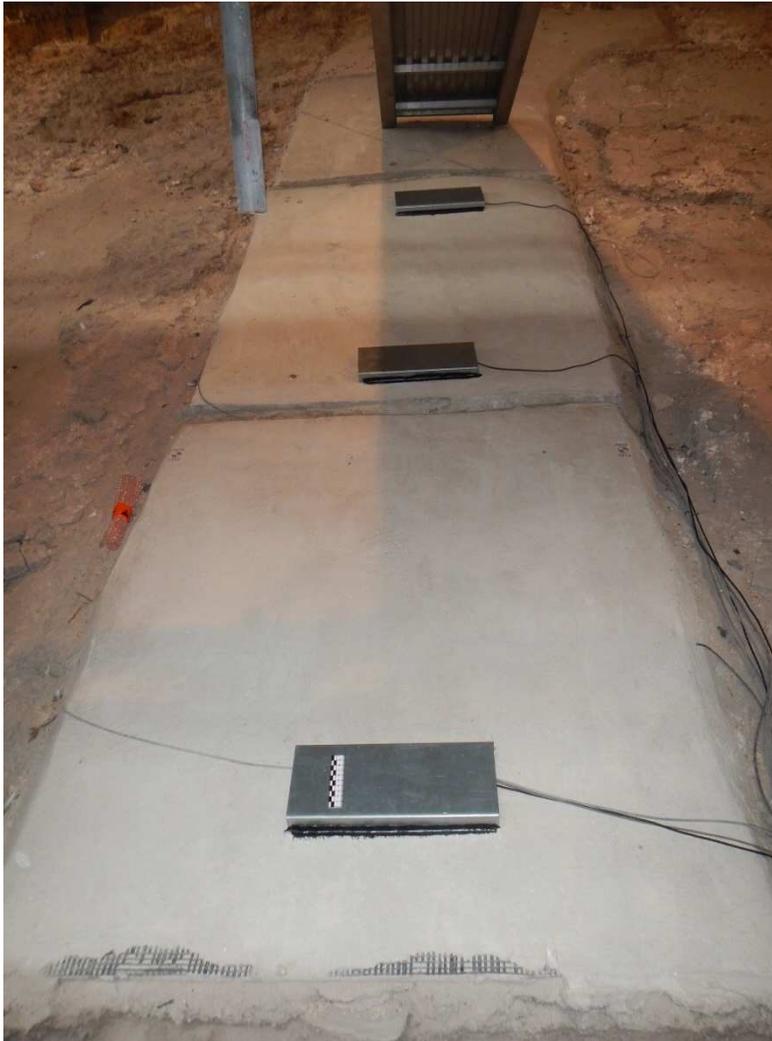
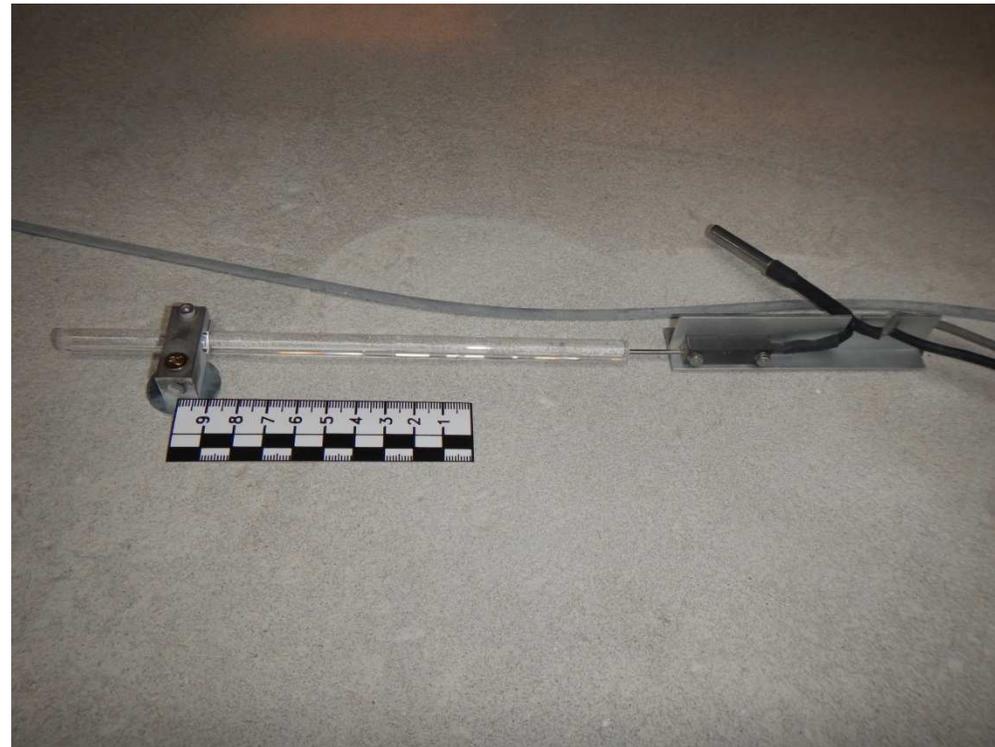
Monitoring: Überwachung der Rissbewegungen und Verformungen

**Wegaufnehmer über den Rissen
mit Temperaturfühler**
