Domfest am 3.-5. Juni 2016
30 Jahre Sanierung Aachener Dom

Mörtelpflaster und -entwicklung

Univ.-Prof. Dr.-Ing. Michael Raupach

Institut für Bauforschung (ibac)
Bauwerkserhaltung und Polymerkomposite

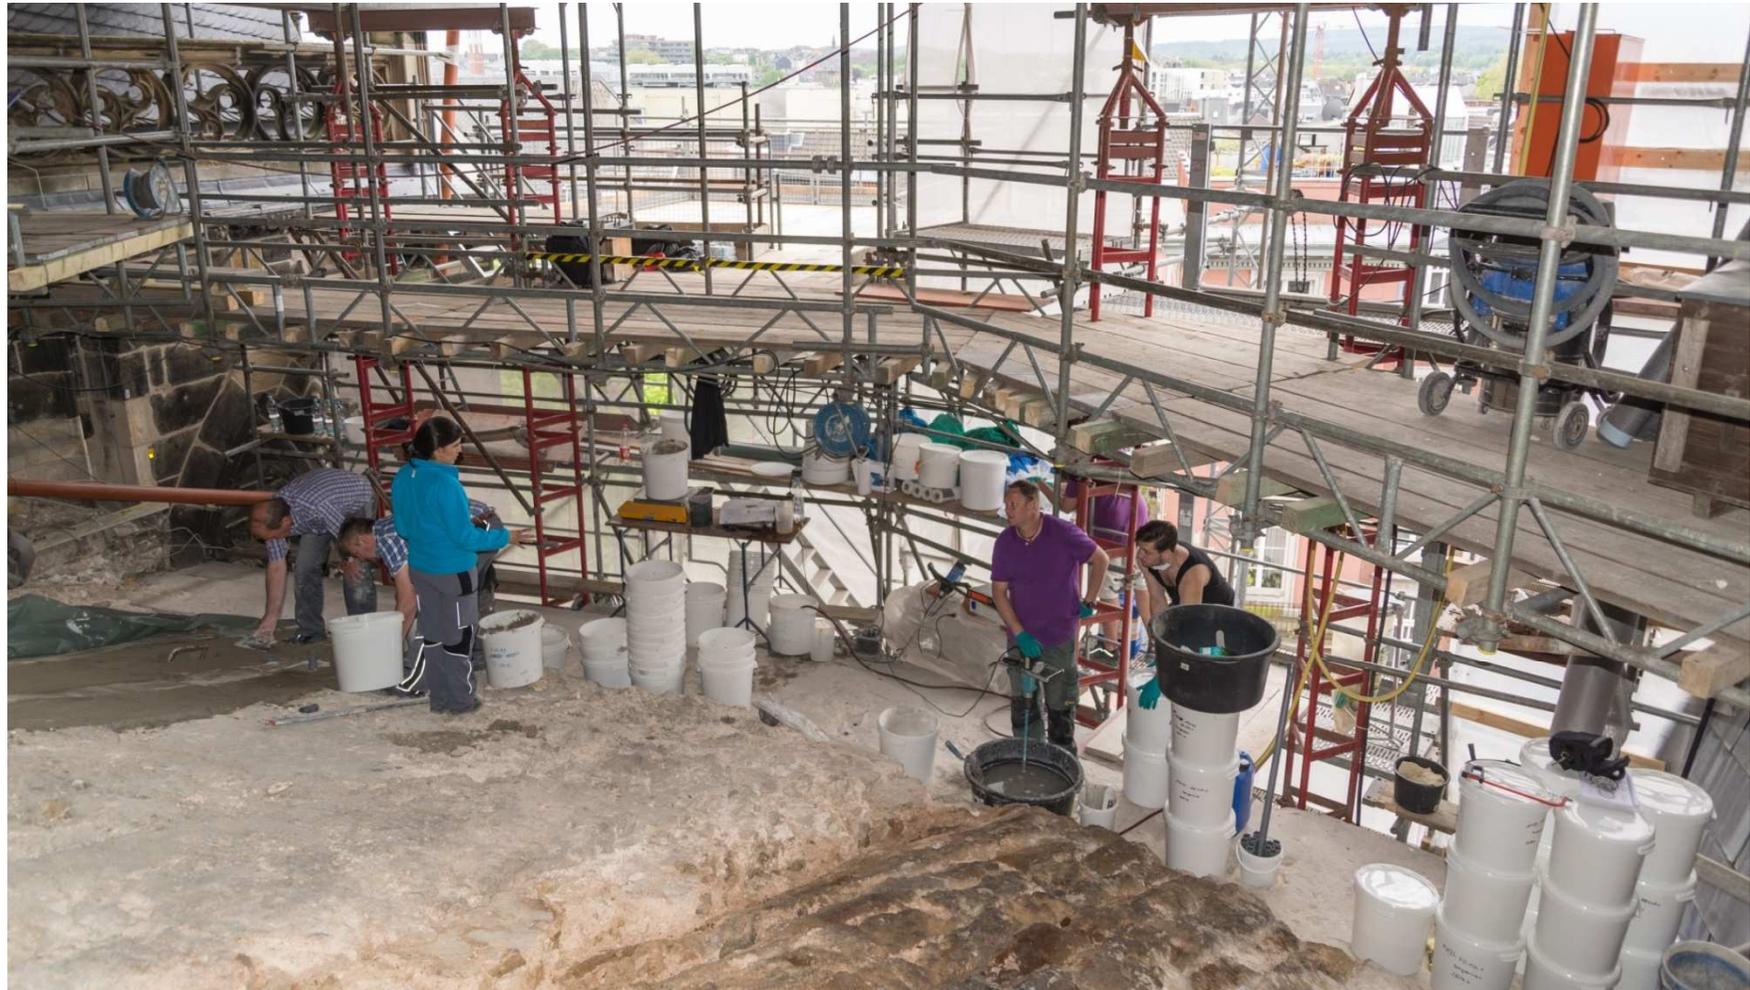
Vorbereitung der beiden Mörtelpflaster 2016 (Südseite)

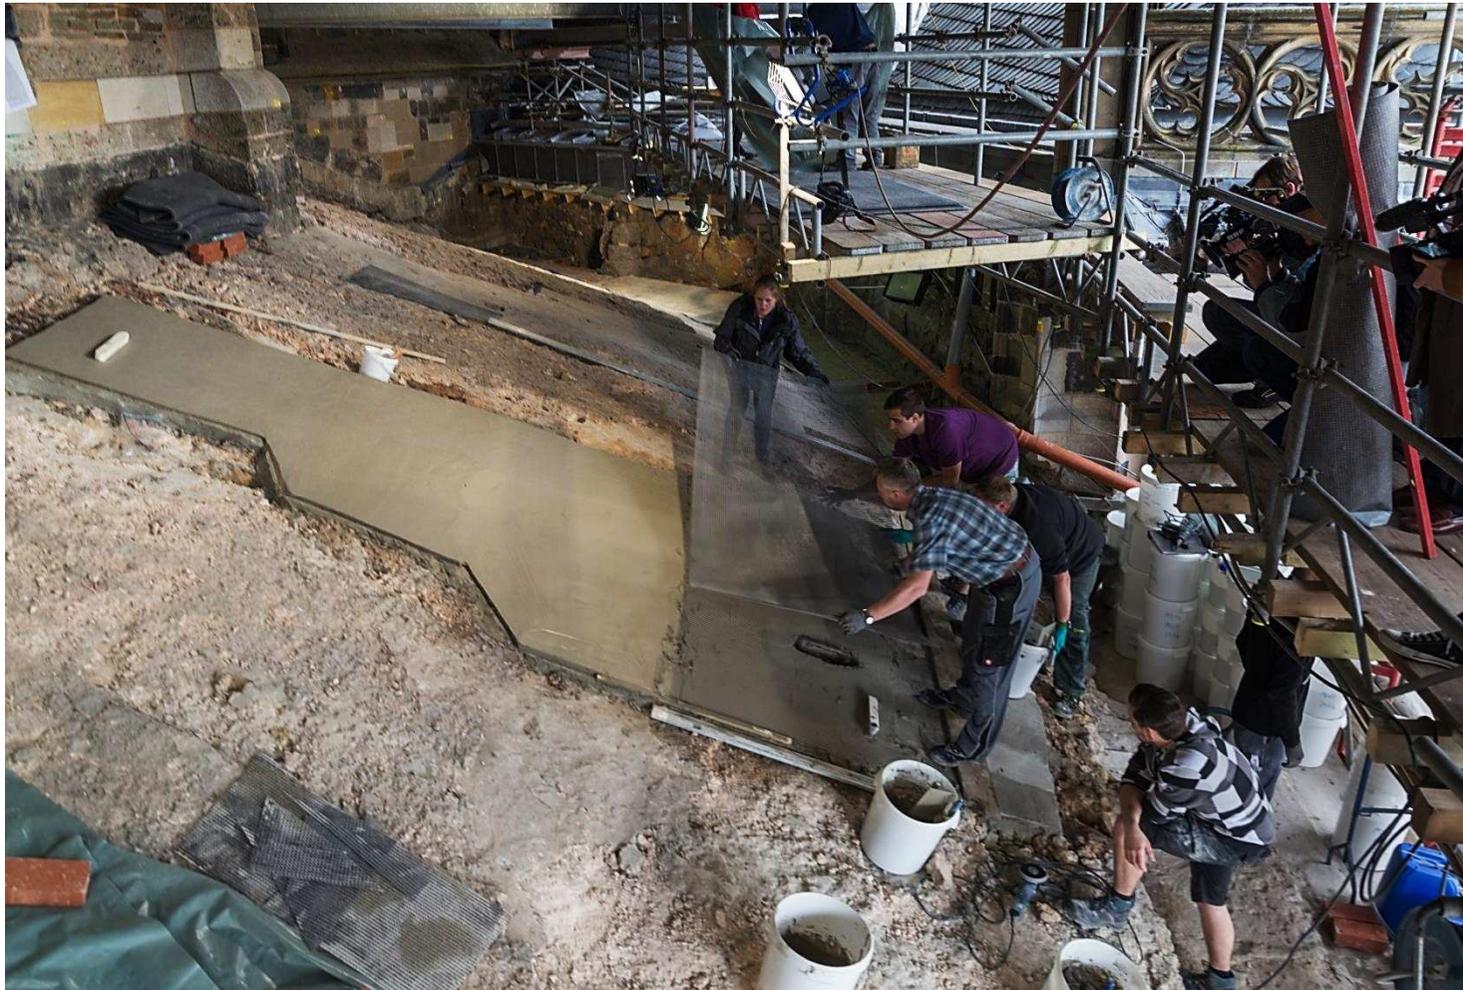
Einbau der Mörtelpflaster 2016: Einlegen des 2. Textils

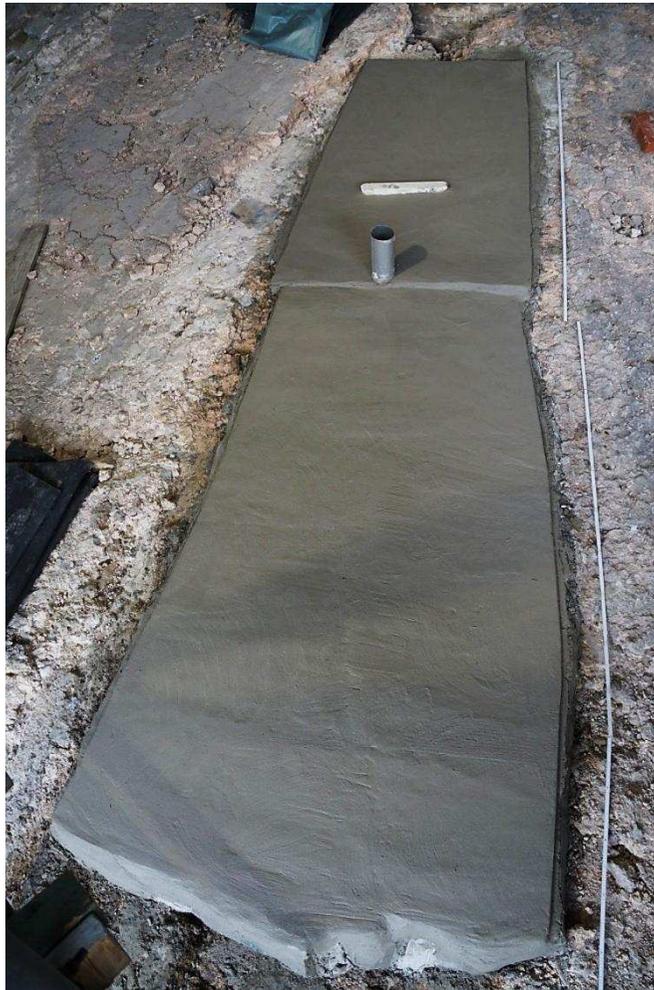
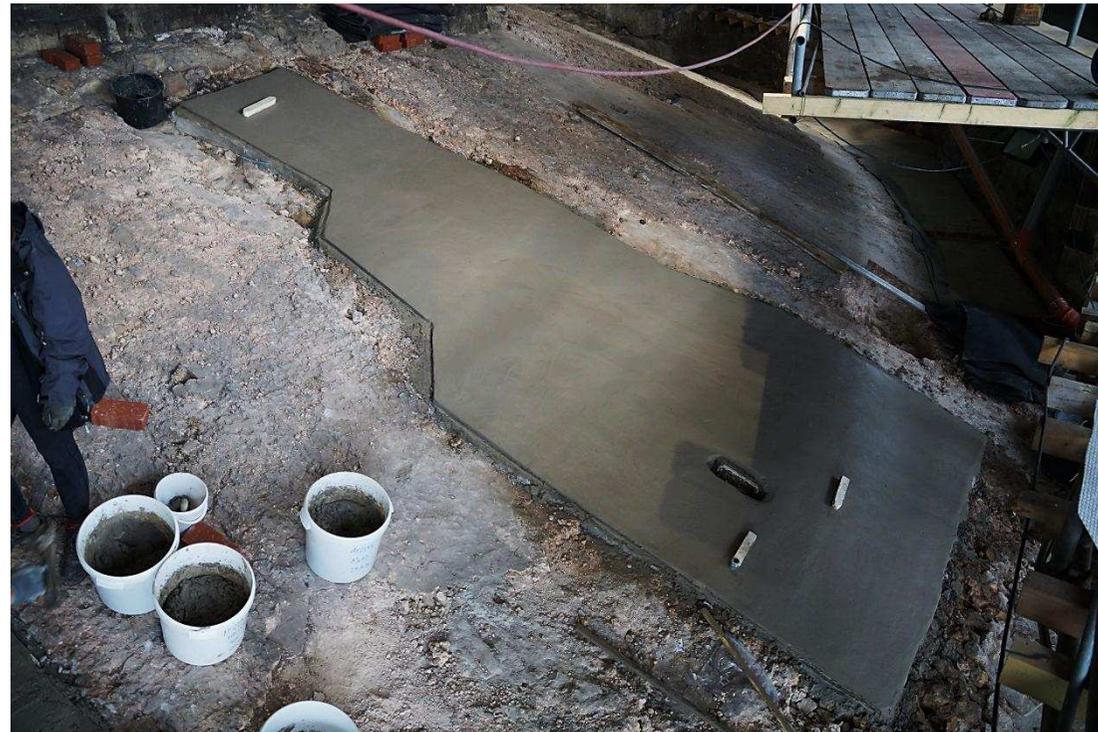
Blick von oben auf die beiden fertigen Mörtelpflaster 2016
